# 腐食損傷により撤去した鋼トラス橋格点部の腐食形状計測

キーワード 腐食, トラス橋格点部, 計測

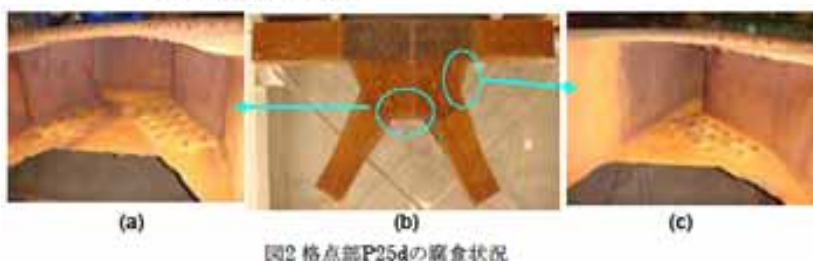
対象橋梁は、図1に示す昭和37年に供用した鋼5径間連続トラス橋である。対象とした格点部は、下流側主構の上弦材格点部P25dであり、撤去した格点部のブラスト後の全体系の写真を図2に示す。図中の(b)の表が下流側(道路側)、裏が上流側(海側)である。

腐食は、(b)の上下流表面のリベット部および斜材とガセットプレートの境界近傍、(a)(c)のI桁に絞込まれた斜材とガセットプレートのリベット接合の狭隙部の腐食が激しい。

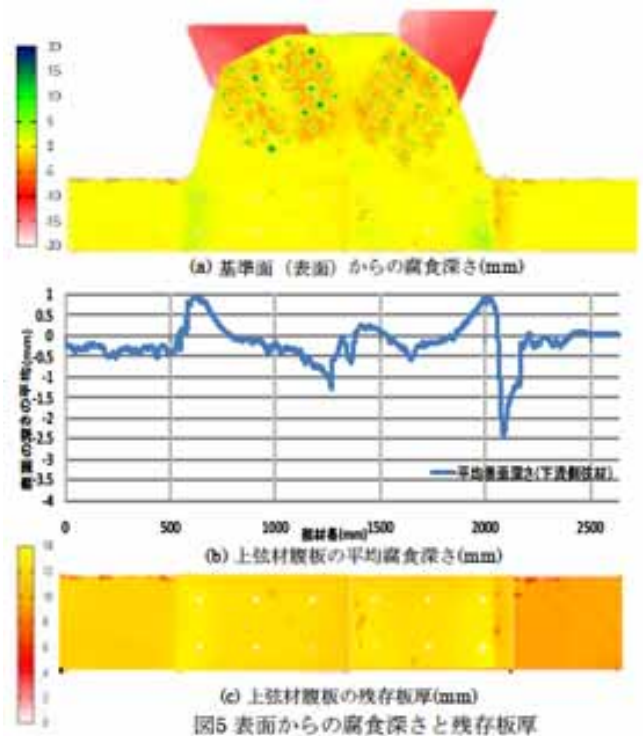
図5は、格点部の基準面からの腐食深さと上弦材腹板の残存板厚を示したものである。(a)は上弦材表面を基準面にした格点部全体の腐食深さのコンター図である。ガセットプレートは、リベット頭、その周りに激しい腐食が見られるが、その領域以外では腐食は極めて少ない。(b)は、上弦材腹板の高さ方向の測定点の平均腐食深さと部材長の関係図である。板継ぎ箇所の最大腐食深さは2.41mmであるが、平均腐食深さは0.26mmとなった。なお、(a)(b)の弦材に凸部分(緑色)が見られるが、これは横構取付位置の変形および計測装置の盛り変え設置時の誤差などの影響と考えられる。(c)は、上弦材腹板の裏面が腐食していないことを確認した上で表面からの計測で算出した残存板厚を示したものである。板継ぎ箇所の2000mm付近で板厚が大きく変化している。表3は、腹板の平均残存板厚と標準偏差をまとめたものである。腹板の板厚欠損は極めて少ない。

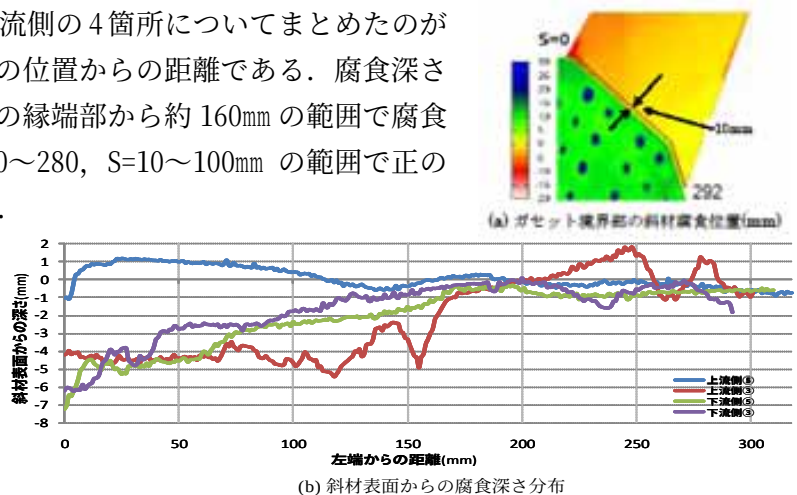
図6は、ガセットプレートとの境界付近の斜材表面の腐食深さを表したものである。(a)から斜材とガセットプレートの境界部および斜材縁端部に腐食が激しいことが確認できる。そこで、ガセットプレートの縁から10mmの位置の斜材の腐食深さを上流側と下流側の4箇所についてまとめたのが(b)である。図中の横軸は、(a)の左端S=0の位置からの距離である。腐食深さは、最大7mmあり、上流側⑤を除いて斜材の縁端部から約160mmの範囲で腐食が大きい。なお、上流側③、⑤は各々S=200~280、S=10~100mmの範囲で正の腐食深さとなり、斜材境界部が反っている。
