# 多摩川宿河原堰周辺での堤防決壊に関する考察

日本大学理工学部 学生会員 ○野武卓哉  
日本大学理工学部 正会員 吉川勝秀

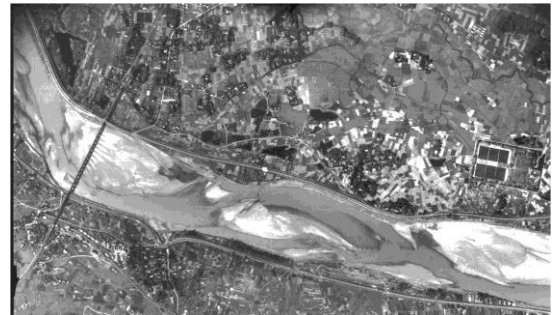
① 建設当時（写真-1）は、多摩川の河道には土砂が堆積し、堰上下流の河床は連続していた。

写真-1 昭和 22（1947）年頃の宿河原堰周辺<sup>4)</sup>

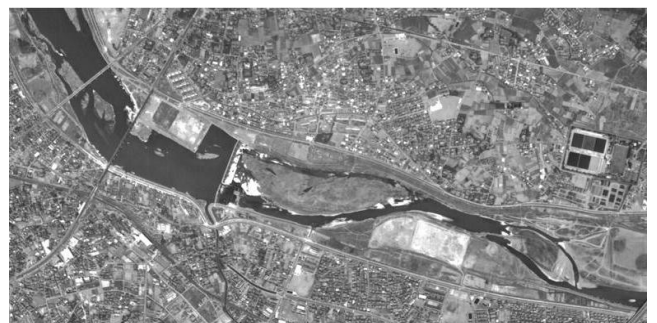
② 昭和 49 年水害の直前頃（写真-2）には、堰下流では河道の土砂堆積が大幅に減少、河床低下が進んでいた。

写真-2 昭和 46（1971）年頃の宿河原堰周辺<sup>4)</sup>

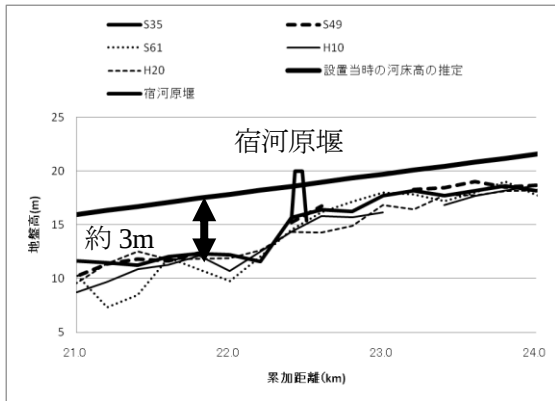
③（図-1）に堰周辺の最深河床高を年代別に示した。  
図中には、設置当時の河床高の推定線を記入した。

図-1 堰周辺の最深河床高<sup>5)</sup>

④建設当時以降の河床低下は、図-1、表-2 より概ね約 3m 程度と推定される。

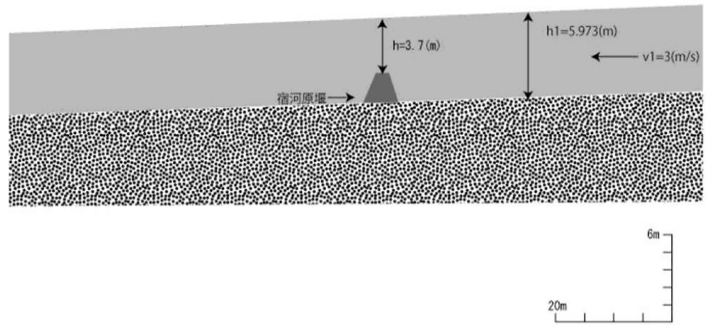
ここに、 $h_1$  は堰上流側の水深（ほぼ等流水深）、 $h_2$  は堰下流側の水深（射流の水深）であり、その場合の流れの状況は図-2、図-3 のようになる。

図-2 河床低下前に取付護岸に作用する力

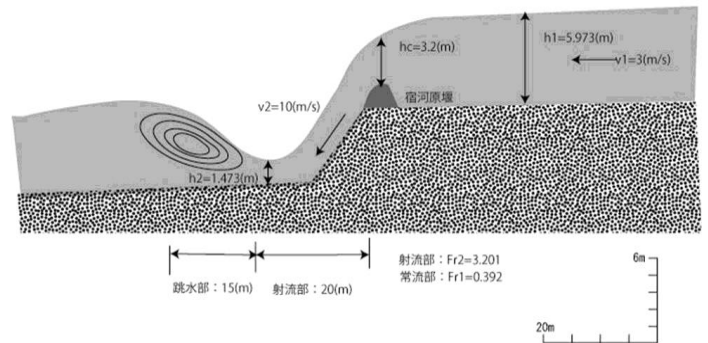
判決では、昭和 30 年代後半、昭和 40 年代に生じた洪水での取付護岸の被災時に作用力の認識があれば、被災後に原型復旧ではなく、改良・強化復旧がなされてよかったであろうとなっている<sup>2)</sup> が、そのことをこの解析結果は具体的に裏づけるものである。

図-3 河床低下後に取付護岸に作用する力
