## 場所打ち杭施工時に発生した孔壁崩壊事象と その後の復旧施工

JR 東日本 東京工事事務所 正会員 ○濱田 翼

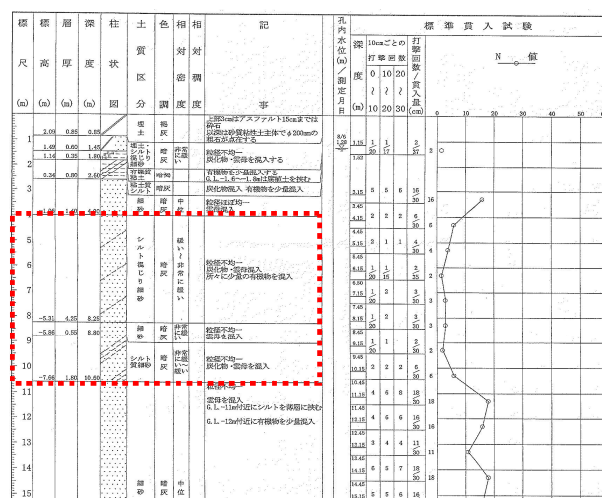
図-1 周辺地盤の地質柱状図

表面から約 11m の地盤の N 値が 2～6 という軟弱地盤である。また周辺地盤の地下水位は GL-1.2m 程度となっており、水位は高い状況であった (図-1)。

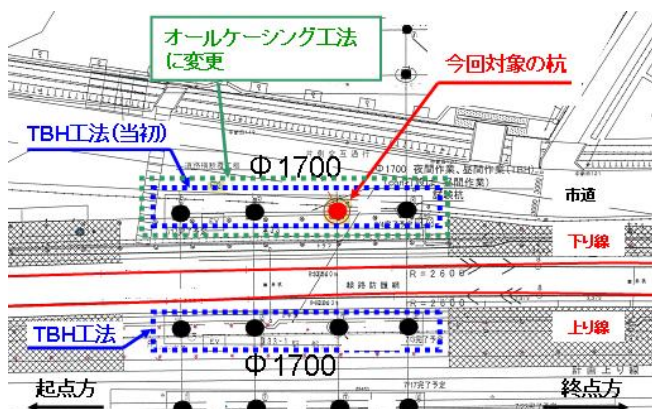
図-2 施工状況平面図

営業線近接工事となり、上空に電線等の電力ケーブルがある事から、杭施工箇所上部の余裕が確保できなかった。更に市道が線路と並行して走っているため、狭小な施工箇所となっていた (図-2)。

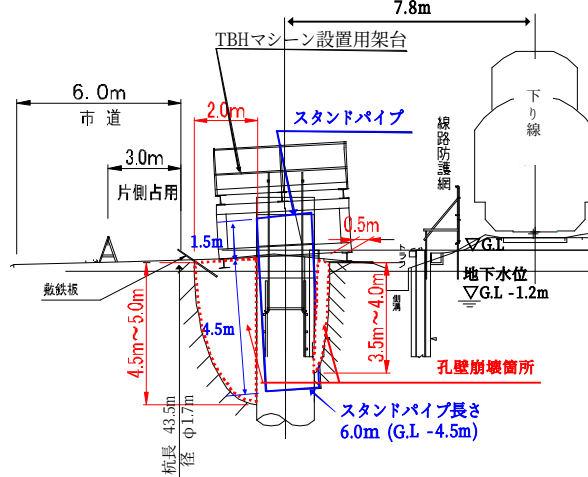
図-3 孔壁崩壊状況断面図

スタンドパイプの地盤周囲 0.5m～2m が最大深さ 5m にわたり崩壊していた (図-3)。崩壊後周囲への影響が懸念されることから、直ちに山砂にて掘削部の埋め戻しを行った。この時建て込みを行った鉄筋かごはそのまま地中に残置される状態となった。

- 1) 孔壁測定時に G.L-6.5m, -8.0m 付近に小崩壊が確認されており(図-5)、時間の経過とともに荷重を支えきれなくなり崩壊に至った。
- 2) G.L-6.5m~11.0m に N 値が 2~4 の細砂を主体とした緩い砂質土層が存在する。この層までスタンドパイプが達していなかったため、孔壁保護が充分に行われておらず、崩壊に至った。
- 3) スタンドパイプ設置方法として圧入ではなく、表層地盤を正循環工法にて掘削し設置を行っており、掘削時に周辺地盤に対して緩みを発生させ崩壊に繋がった。

以上の点より直接的な原因として可能性が高いものが 1) と 2) の考えであり、小崩壊を起こした層が緩い細砂層で、この層の崩壊が主な原因ではないかと推測している。

確実に孔壁を保護するため、TBH 工法におけるスタンドパイプ長さを現在の 6m から 12m に変更する延長案が検討されたが、製作に時間を要し工期に支障をきたすため、確実に孔壁を保護できるオールケーシング工法に変更を行った。また下り線側の杭についても同様の事象が発生すると考えられたため、下り線側 4 本全ての杭をオールケーシング工法とした。

鉄筋かご撤去についてはオールケーシング施工時に使用するハンマングラブにて掴み取り撤去を行うこととした。また、施工に先立ち表層の地盤改良を行い、崩壊の防止対策を行うこととした。
