鋼トラス橋の下弦材側格点部の表面腐食形状計測とその特徴

首都大学東京 学生会員 ○高橋翔平、山本憲 (独) 土木研究所 正会員 村越 潤  
首都大学東京 フェロー会員 野上邦栄 (独) 土木研究所 正会員 遠山直樹  
鹿島建設 (株) 正会員 山沢哲也 (独) 土木研究所 正会員 澤田 守  
早稲田大学 フェロー会員 依田照彦 (独) 土木研究所 正会員 有村健太郎  
早稲田大学 正会員 笠野英行 (独) 土木研究所 郭 路

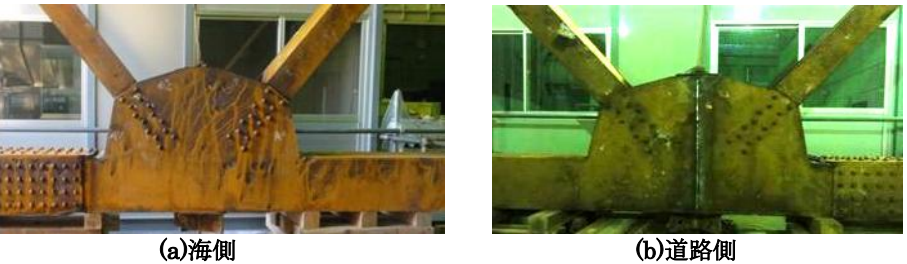
写真 1 ブラスト後の格点部外面の全景

対象とした橋梁は、昭和 37 年に供用され、劣化損傷が激しいため撤去された 5 径間連続鋼トラス橋である。対象格点部は、図 1 に示す下流側の下弦材側格点部 P72d である。写真 1 は、ブラスト後の (a) 海側および (b) 道路側の外面全景を示す。格点部 P72d の特徴としては、道路側ガセットプレートの中央に床桁が設置されている。目視観察によると、海側外面にほとんど腐食が発生していない。また、道路側外面は床桁を境に写真 1 のガセットプレート左側は全体的に不均一の腐食が発生しているのに対して、右側にはほとんど腐食が見られない。

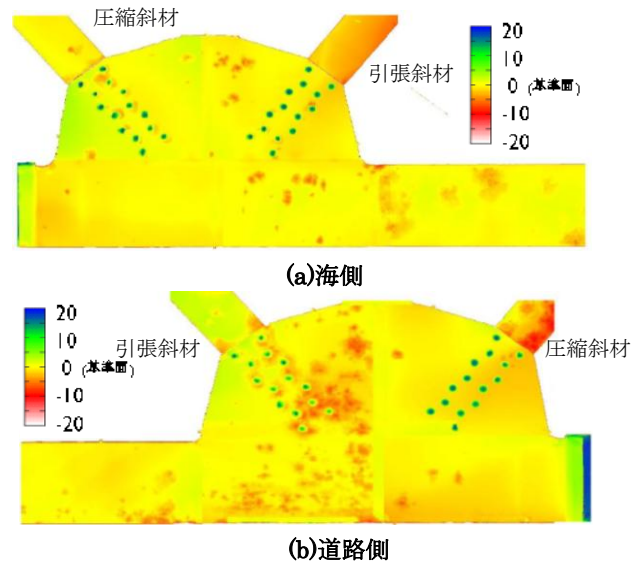
図 3 外面腐食深さ分布

図 3 は、格点部外面の腐食深さ分布のコンター図である。

る。黄色の領域は、腐食が発生していない部分である。最も腐食が激しい部材は、図中(b)の道路側の斜材(圧縮部材)であり、ガセットプレート境界部も含めて全体的に腐食している。また、図中(a)の海側外面は、腐食が全体的に少なく、リベット領域の腐食も少ない。図中(b)は、中央の床桁(破線)位置を境に左側の腐食が右側に比して広範囲に発生している。図 4 は、道路側の下弦材腹板の平均腐食深さ分布を示している。床桁のすぐ左側の最大腐食深さは 2.2mm に達している。また、床桁位置を境に左右の平均腐食量を比較すると、左側の平均腐食深さが約 18%大きい。左端から 1450mm~1600mm の領域において平均腐食深さが正の値を示しているが、これは床桁取付け位置であり、溶接や溶断の際に歪んだことによりそりが発生したものと考えられる。

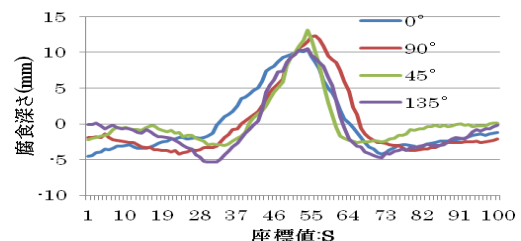
図 5 リベットおよびその周辺の腐食状況

次に、試験体の中で最も欠損の激しいリベットである図 3(b)の床桁左側の先端リベット部分を拡大したものが図 5(a)である。リベットの中心から半径 5cm の円を 0 度から 45 度刻みの断面に対する腐食深さ分布を示したのが図 5(b)である。リベットの頭は、とんがり帽子状に腐食劣化している。また、リベット周りのガセットプレートは、リベット中心から、20mm 付近では、最大腐食量 3mm~5mm に達しており、半径約 18mm~約 45mm のドーナツ状の腐食が発生している。

- (1)海側外面はほとんど腐食が見られない。また、道路側外面の腐食は、中央の床桁位置を境に左側に腐食が集中している。
- (2)道路側の圧縮斜材の腹板は、全体的に腐食している。また、引張両斜材はガセットプレートとの境界部に腐食が発生している。
- (3)リベットの周辺には、約 27mm 幅のドーナツ型の腐食が見られる。
