## 東北地方太平洋沖地震により発生した成田線の液状化被害について

J R 東日本	千葉土木技術センター	正会員	○木下潤一郎
同	千葉支社 工事課	正会員	鈴木博人
同	千葉支社 工事課	正会員	植村昌一
同	千葉支社 工事課	正会員	小林亮二

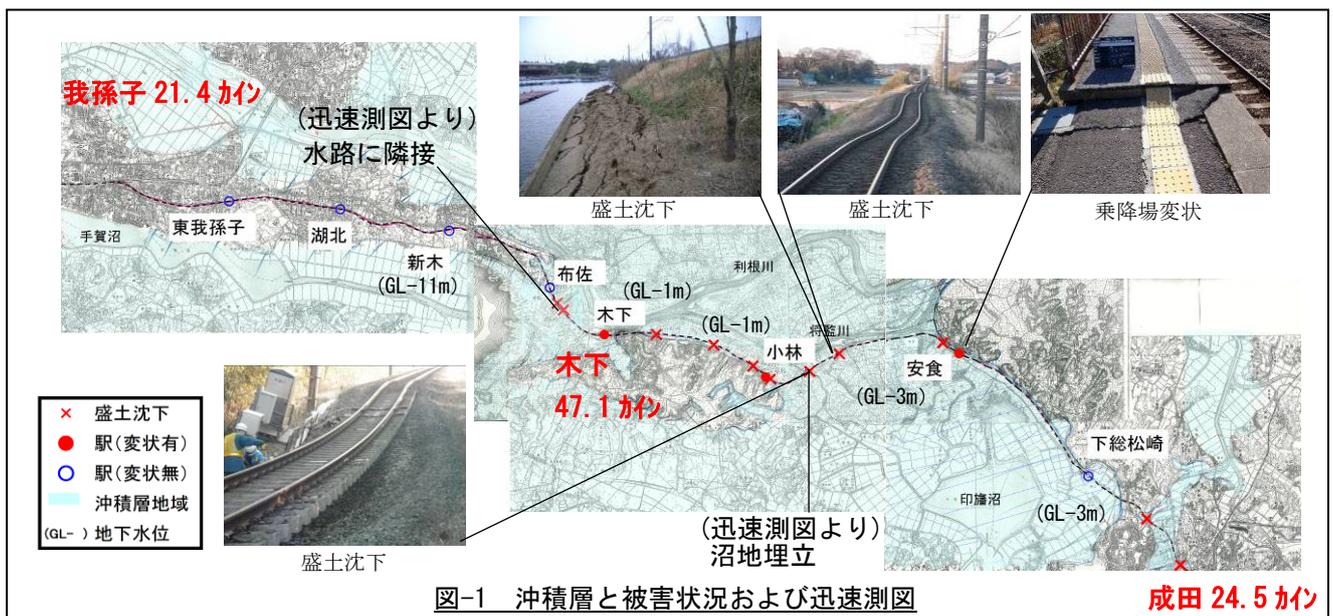
成田線は主に沖積層に位置しており、周辺では液状化による家屋崩壊等の被害が報告されていることから、鉄道被害についても液状化が原因であると考え、沖積層の地域について調査した。また、周辺には利根川や印旛沼および手賀沼があり、古くから河川改修や農地開発等が繰り返し行われている地域である。このことから、鉄道敷設前の土地利用状況も被害が大きくなった一因であると考え、成田線開業前の明治 17 年に作成された迅速測図を入手し地形条件を整理した。迅速測図とは明治政府が陸軍に作成させた、精度の高い地形図である。これら、収集した沖積地域と迅速測図を現在の軌道と重ね合わせ、被害状況を記入した図を示す（図-1 沖積層と被害状況および迅速測図）。

沖積層地域と被害状況の分布に着目すると、被害発生箇所はすべて沖積層であり、地下水位が高いことが分かる。一方、顕著な被害が無かった地域については、洪積層に位置しており地下水位が低いことが分かる。このことから、今回被害が発生した原因のひとつとして、沖積層地域において地下水位が高いことによる液状化が原因として挙げられる。

次に、迅速測図に着目すると、盛土沈下箇所は鉄道敷設前池であったことや、利根川と手賀沼間にある水路隣接箇所であったこと等が確認されたことから、過去の土地利用状況も被害発生の原因に大きく影響すると言える。

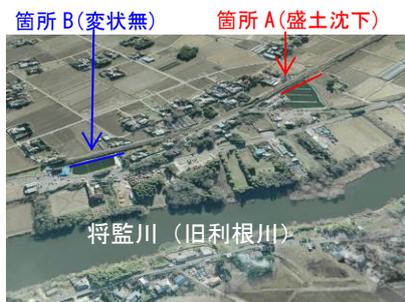
図-2 災害発生前の航空写真

同様な地盤条件での盛土区間や湖沼隣接盛土でも変状が認められなかった箇所も多く存在した。これらの原因について検証した。図-2は、安食・小林間で発生した盛土変位箇所の航空写真である。釣堀に隣接する箇所Aでは土留壁の転倒を伴う盛土沈下が発生した。しかしながら同様に釣堀に隣接する箇所Bでは、変状は確認されなかった。図-3に示す迅速測図によると、鉄道敷設前箇所Aは平地であったのに対し、箇所Bは池を埋め立て建設されているおり、敷設前の土地利用状況が被害に影響することと矛盾する。図-4の土留構造を見ると箇所Aは土留が2重構造であるのに対し、箇所Bは比較的脆弱で根入長も短いことが分かる。土地の成り立ちだけでなく、土留構造の違いも変状発生に大きな影響を及ぼす。このことは、今後の検討における参考としたい。

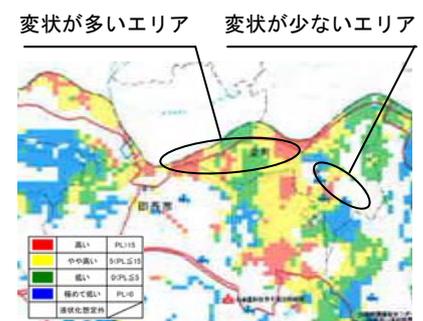
図-5 PL 値と変状の関係 (沖積層)

また、沖積層地域の盛土区間で変状の有無が生じた事については、被害分布と液状化危険度 (PL 値) の分布が概ね一致していることから、液状化危険度が影響していることが想定される。変状が多発した、安食～布佐間は PL 値が 5 以上であるのに対し、変状の少なかった成田～安食間については PL 値が 5 未満であった。このことから、液状化危険度が高い地域では、被害が生じる可能性があると考えられるが、変状原因は液状化危険度だけではなく、揺れの大きさ等も影響すると考えられるため、今後もあらゆる可能性を検証し解明していきたい。またメッシュ分布を判定材料とすることは、正確性に欠くことが懸念されるため、代表的な鉄道用地でのボーリングデータから PL 値を算出し、250m メッシュ分布と同様な判定である場合は、これを利用し、危険箇所を判定する材料のひとつとして検討していきたい。
