## 現場写真からみえる旧橋撤去作業時の問題点について

木更津高専 正会員 ○佐藤 恒明

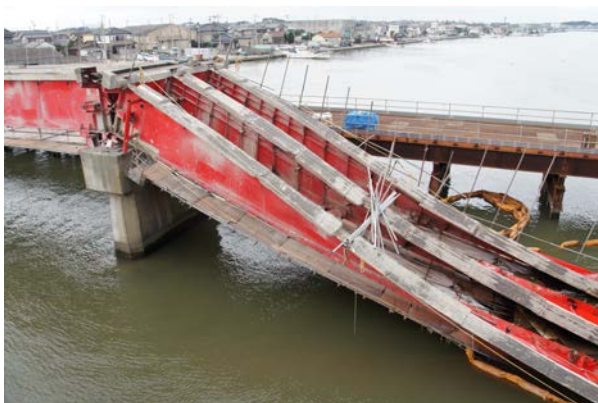
落橋現場の状況を写真－1 から写真－8 に示す。落橋防止装置によって主桁が連結されていたため、横倒れ座屈の発生を遅らせた可能性がある（写真－1，2）。対傾構を撤去後、上フランジに設置した仮支材のみでは、主桁の固定点間距離を確保できずに横倒れ座屈を生じたと考えられる（写真－5～写真－8）。

写真－1 横倒れ座屈を生じた主桁

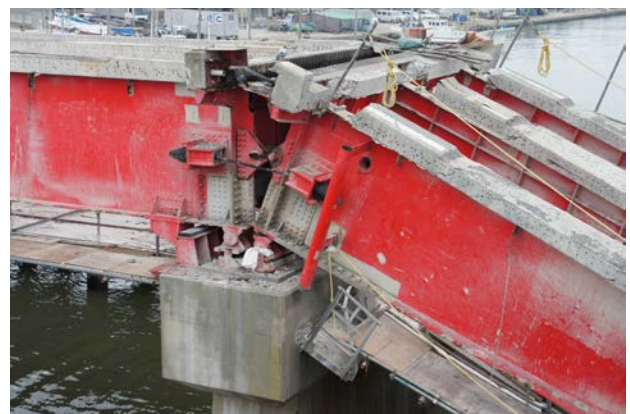
写真－2 落橋防止装置の存在

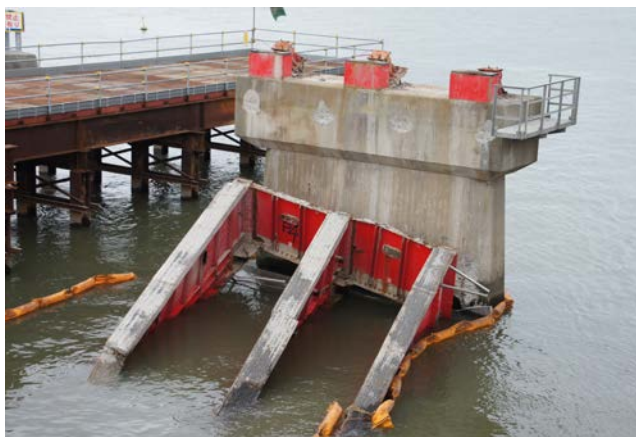
写真－3 河川中央側の橋脚上の支承

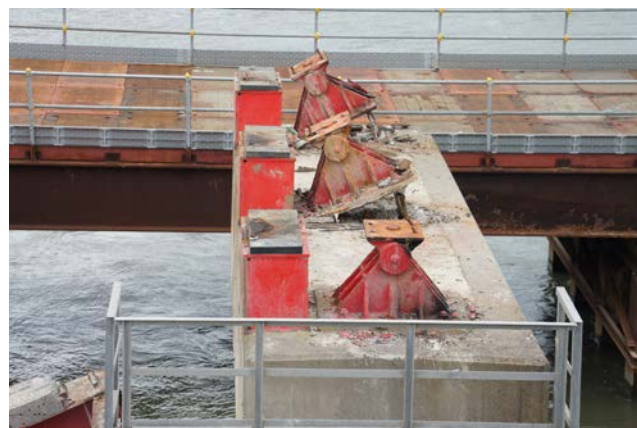
写真－4 河川中央側の橋脚上の支承

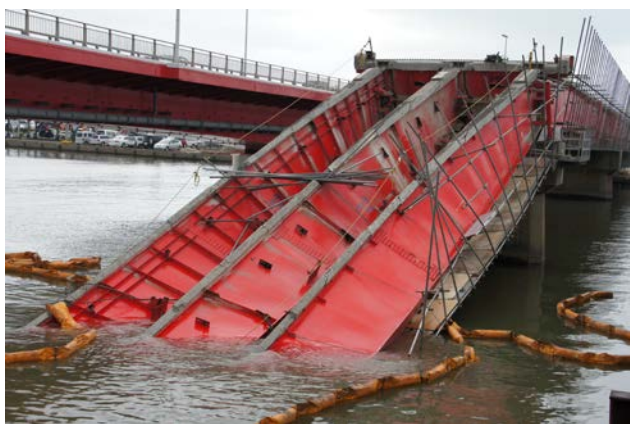
写真－5 横倒れ座屈を生じた主桁

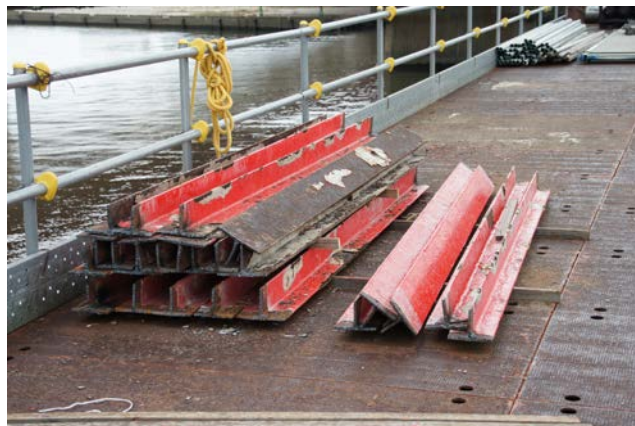
写真－6 撤去された対傾構の一部

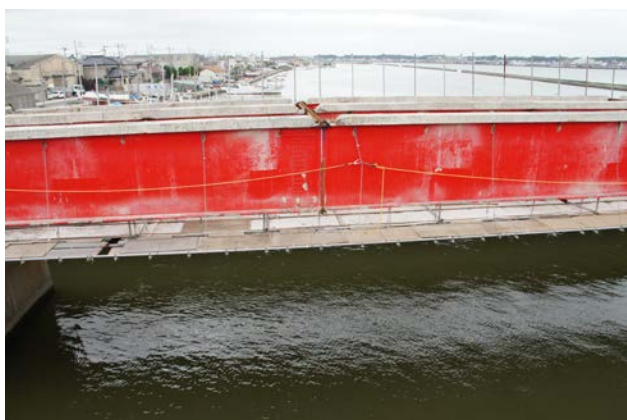
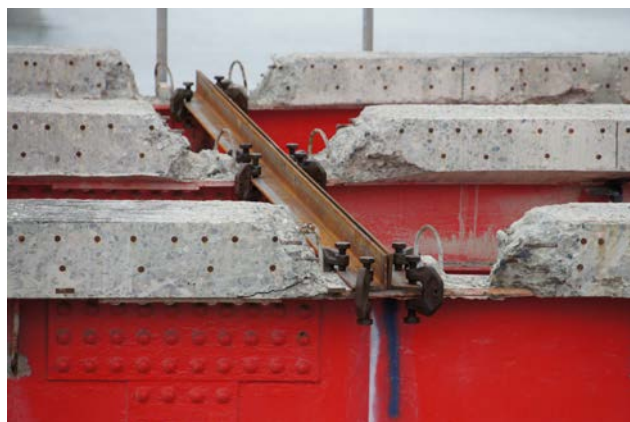
写真－7 上フランジに設置した仮支材  
(隣径間における準備作業状況)

写真－8 上フランジに設置した仮支材  
(隣径間における準備作業状況)
