鋼トラス橋の上弦材側格点部の腐食形状計測とその腐食形態の特徴に関する研究

首都大学東京 学生会員 ○山本 憲 (独) 土木研究所 正会員 村越 潤  
 首都大学東京 フェロー会員 野上邦栄 (独) 土木研究所 正会員 遠山直樹  
 鹿島建設 (株) 正会員 山沢哲也 (独) 土木研究所 正会員 澤田 守  
 早稲田大学 フェロー会員 依田照彦 早稲田大学 正会員 笠野英行

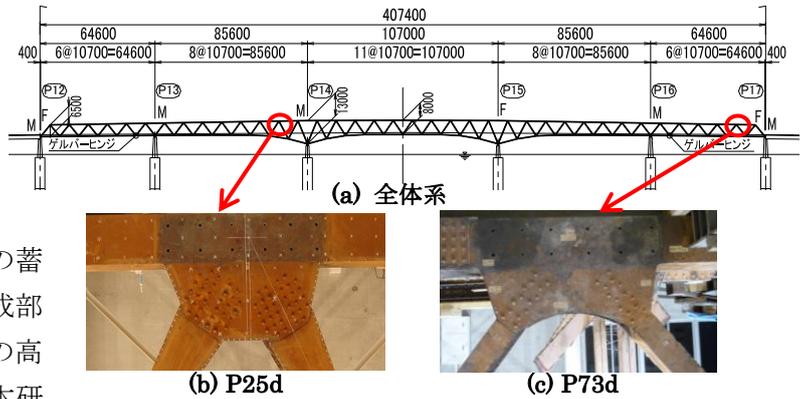
図 1 対象橋梁と格点部

対象橋梁は、図 1(a)に示す昭和 37 年に供用した鋼 5 径間連続トラス橋である。対象とした格点部は、下流側主構の上弦材側格点部 P25d 及び P73d であり、撤去した格点部のブラスト後の全体系の写真を図 1 に示す。図 1 の(b)(c)の写真の表面が上流側(道路側)、裏面が下流側(海側)である。表 1 に格点部の各部材諸元及び材質をまとめた。P73d の斜材断面は、引張部材が I 断面、圧縮部材が箱断面である。また、P25d は両斜材共に箱断面である。P25d の腐食状況を示した図 2 において、(b)の上下流表面のリベット部および斜材とガセットプレートの境界近傍、(a)(c)の I 桁に絞り込まれた斜材とガセットプレートのリベット接合された狭隘部の腐食が激しい。P73d も同様の腐食状況である。

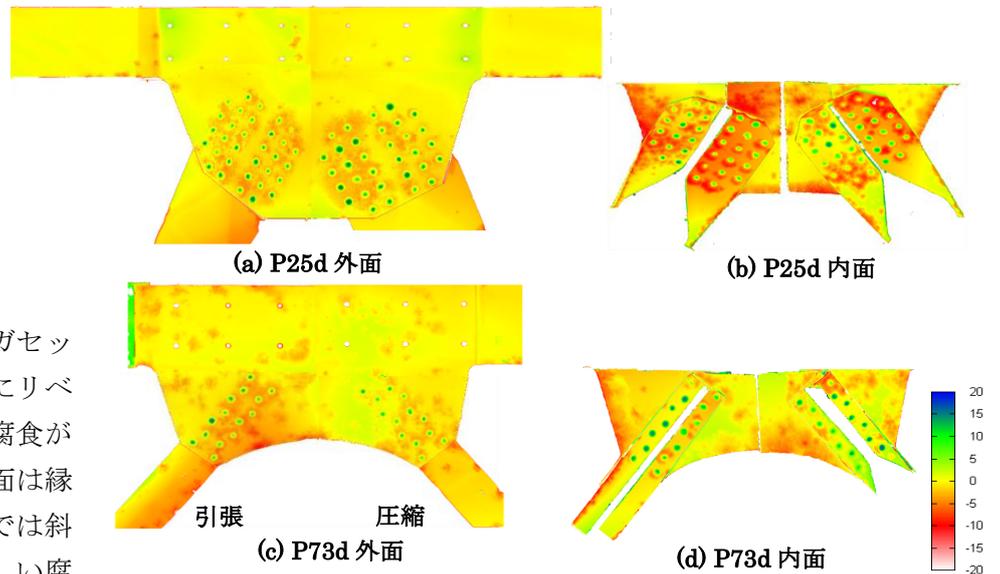
図 5 上流側腐食深さ分布図

図 5 は、P25d 及び P73d 格点部の上流側外内面の腐食深さ分布を示す。各構成部材の腐食を見てみると、上弦材は P73d の上縁端部に局所的な腐食が見られるが全体的には腐食は少ない。ガセットプレート外面は両格点部共にリベット頭部及びリベット周辺に腐食が激しい。ガセットプレート内面は縁端部の減肉が大きい。P25d では斜材が絞り込まれた領域にも激しい腐食が発生しており、その領域の平均腐食深さは 4mm である。

斜材フランジは外内面共に縁端部に腐食欠損があり、P25d 内面ではフランジ全体に腐食が激しく、圧縮、引張共に平均 3mm 程度の腐食量が見られる。平均残存板厚は 5.5~7.3mm、板厚欠損率では P25d の引張斜材では 45.6%と約半分も減肉しており、腐食量は大きい。表 2 には計測結果を示しており、外内面の平均腐食深さから平均残存板厚を算出している。

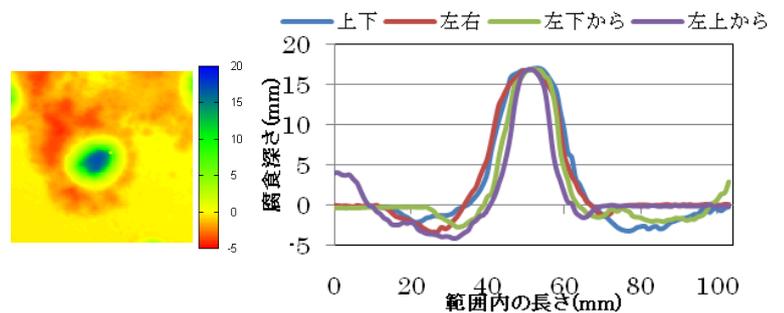
図 6 P73d 外面リベット周辺

図 6 は P73d 外面において頭部が最も欠損しているリベットを含むガセットプレート領域の縦横斜め方向の腐食深さ分布をまとめたものである。リベット頭部から 20~30mm の範囲でドーナツ状の腐食が見られる。リベットを除いた平均腐食深さは 0.9mm、最大腐食深さはリベット頭部から 20mm の位置に発生しており、4.3mm である。
