東北地方太平洋沖地震に伴う津波による港湾構造物の被災に関する検討

○中央大学 学生員 阿久津 絢子  
中央大学 正会員 佐藤 尚次

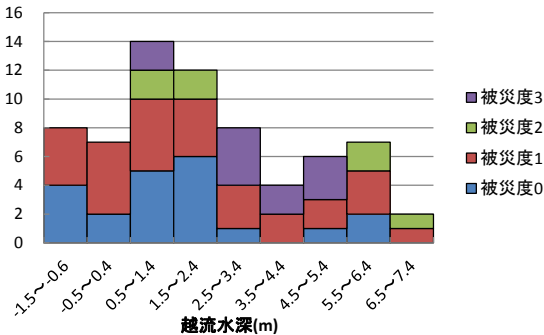
図-1 越流水深のヒストグラム

本研究では、特に被災度との関係が強くみられた越流水深、津波高、津波波力に着目した。図-1 に横軸に越流水深をとった被災度別のヒストグラムを示す。図-1 より、全体のヒストグラムの形と被災度 0、被災度 1 のヒストグラムの形には大きな変化はないように思われる。また、被災度 2、被災度 3 に関しては、どちらも分離して分布しているが、越流水深の高い所に多く分布する傾向が見られた。

津波の越流に伴う最大洗掘深に関して、越流水深が大きいほど洗掘深も大きくなるが、天端高が高いほど、裏法面の勾配が緩やかなほど洗掘深は小さくなることから実験によりわかっている。被災度2で越流水深が高い所に分布しているのは、これらのような要因が関わっているのではないかと考えられる。

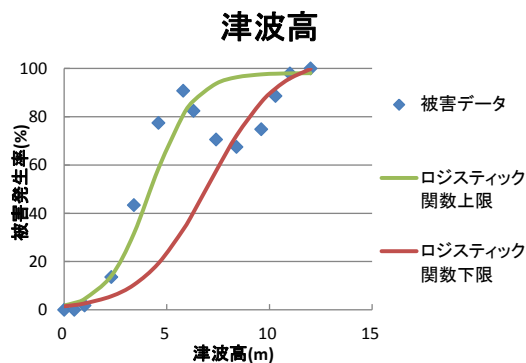
図-2 津波高のフラジリティ曲線

図-2に横軸に津波高、縦軸に被害発生率をとったフラジリティ曲線を示す。本研究でのプロット点の回帰は、1本の曲線では難しく、誤差も大きくなってしまいうことから、2本の曲線による回帰が妥当であると考え、図-2のように、ある値で2つの関数に分けることで、フラジリティ曲線を再現した。このグラフは、緑色の曲線がフラジリティ曲線の上限、赤色の曲線が下限であると見ることができ、上限では津波高5m、下限では8mを超えると、被害発生率が80%を超え多くの港湾構造物が被害を受けていることが分かる。そして、この2本の曲線の間に実際の被害を表す曲線があると考えられる。しかし、ある値で2つに分けるという方法を用いているこの議論は、次で示す被災度推定の手法の方が良いと考えられる。

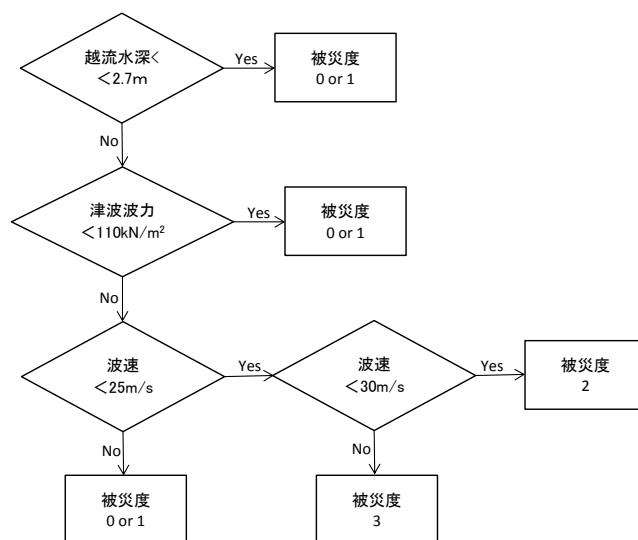
図-3 被災度推定フロー図

図-3に被災度推定フロー図を示す。本研究で集めたすべてのデータを基に、データマイニングなどで文字列型の属性を扱うBONSAIの考え方をを用いて図-3のようなフロー図を作成した。条件の内容や順番を色々と変えて、分析を行い、該当率が一番高いものを選択した。図-3は約80%の該当率である。

被災度0と被災度1の間には、明確な差がなく、条件を細かくしても分けることは難しい。被災度1は、被害はあるが構造物の機能は失われていないもので、

被災度0との差は大きくはないので、本研究では、被災度0と被災度1は同様の扱いとした。
