## 橋梁周辺の河道状況を考慮した橋脚洗掘対策の考察

東日本旅客鉄道株式会社 正会員 ○加藤 祐一  
 中央大学研究開発機構 正会員 後藤 岳久  
 中央大学研究開発機構 フェロー 福岡 捷二

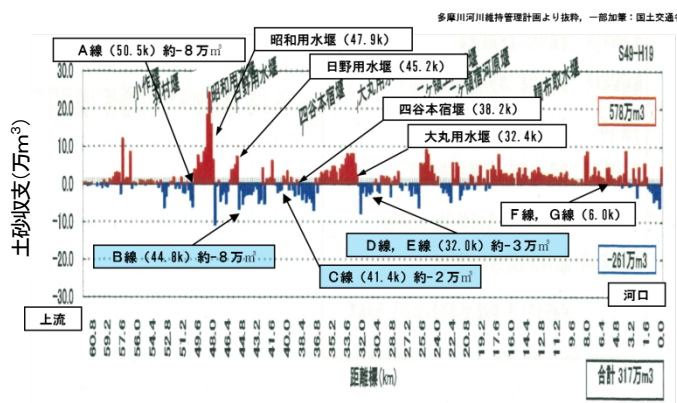
図-1 多摩川の区間別土砂変動量

多摩川では、堰の上流等で土砂堆積が生じており、中流域にあたるB線、C線、D線、E線の多摩川橋梁付近では、S49～H19の間で土砂収支がマイナスであり河床が低下傾向にある(図-1)。これは多摩川では古くから治水・利水を目的とした堰が多く、これらの多くが固定堰であるため、土砂排出能力が低く下流に土砂が供給されにくい状態であるためと考えられる(現在は一部で可動堰に改築されている)。このため橋梁の上下流において縦断的に河床低下が起こっており、特に昭和水堰～日野橋の区間では、滞りが固定化され局所洗掘を引き起こしている<sup>2)</sup>(写真-1)。

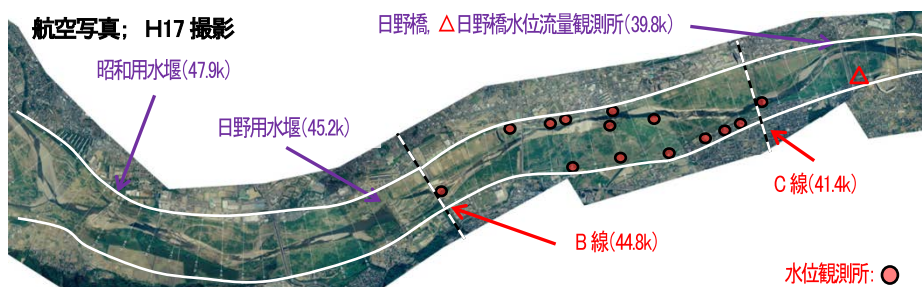
写真-1 河床低下傾向の顕著な範囲(昭和水堰～日野橋)

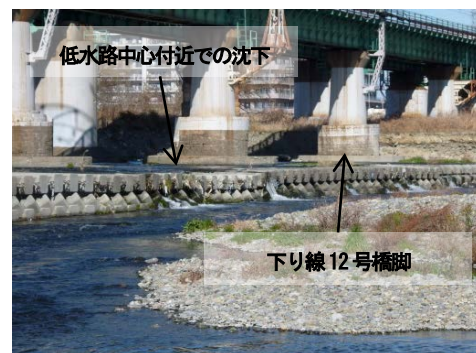
C 線では、橋脚下流の一部で根固めブロックが沈下している (写真-4)。根固めブロックと下流の河床との落差は、建設当初は殆ど無かったが、現在では約 2m と大きくなっている (図-2)。

この落差は下流の水の流れ方に影響を与えているほか、潜り噴流や波状跳水で生じる洪水外力の変動のためブロックの被災も懸念される。根固めブロックの沈下は落差工を不安定化し、ブロックの流出は大きな被災を生じさせる危険がある。

平成 19 年 9 月の台風 9 号による洪水では、根固めブロックの一部が流出している。また、左岸側高水敷の侵食により、下り線 12 号橋脚が洗掘を受けている。

写真-4 ブロックの変状と落差

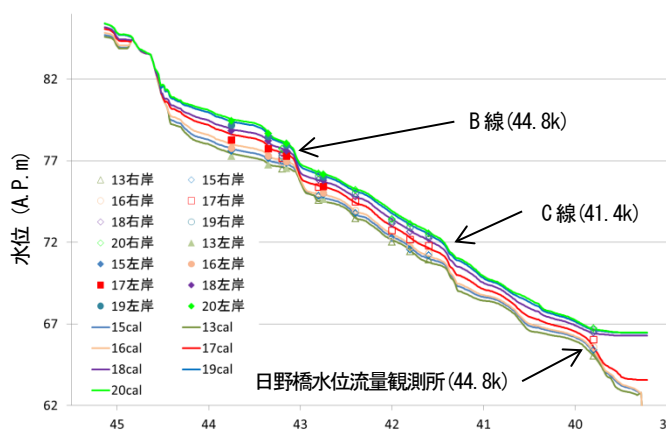
図-3 水面形時系列(上昇期)の観測・解析結果比較

上昇期の水面形時系列を比較すると、観測結果に対し準三次元解析による結果は概ね合致していることが分かる。また、C 線多摩川橋梁付近 (41.4k) で、急な水面勾配となっていることが分かる (図-3)。

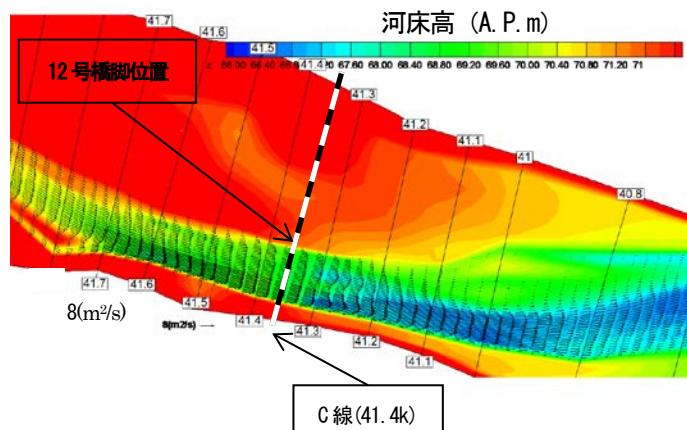
図-4 C 線多摩川橋梁付近におけるピーク時の流況

図-4 では C 線多摩川橋梁付近におけるピーク時の流況 (単位幅流量ベクトル) を示す。41.4k の橋梁付近では固定化した砂州の影響を受け、約 300m 上流から右岸へ沿った流れが形成されている。また、橋梁の下流では落差が形成され、橋梁の直下流となる 41.2~41.3k では右岸際に流れが集中しているのが分かる。

このように C 線多摩川橋梁の変状の原因のひとつは、上下流の河道線形や河床形状の影響を受けているためと判断される。この流況による影響を含めた改善策の検討を河川管理者と共同で行うことによって、有効な橋脚洗掘対策等を実施することが必要である。
