震災による常磐線第二神岡川橋りょう橋脚の変状事例

東日本旅客鉄道株式会社 水戸支社 水戸土木技術センター 綿引 康太
 東日本旅客鉄道株式会社 水戸支社 水戸土木技術センター 正会員 ○西山 秀紀

本稿では、2011年度より2ヵ年かけ復旧まで完了した常磐線磯原・大津港間第二神岡川橋りょう橋脚の被害把握、原因究明、対策工の検討、施工について報告をする。

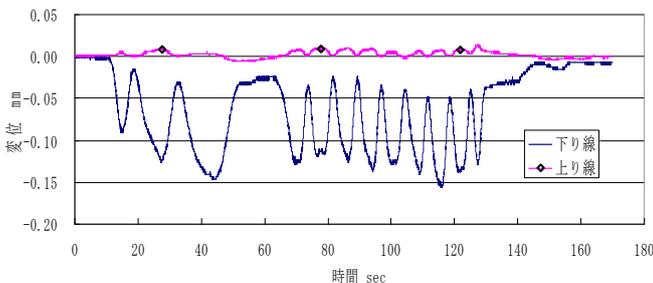
図-7 下り線列車通過時の沈下量

下り線列車通過時の橋脚の最大沈下量は 0.15mm 程度で、列車通過後の残留沈下はないことが確認できた。上り線側は、下り線列車通過時に些少なから浮き上がる傾向であった。(図-7)

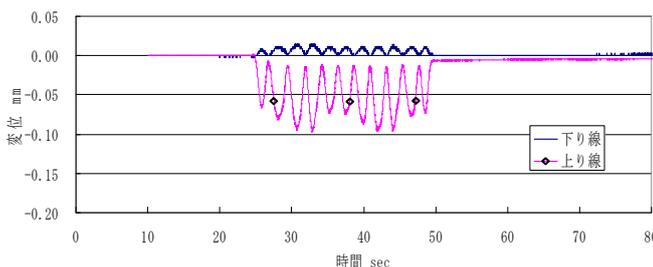
図-8 上り線列車通過時の沈下量

上り線列車通過時の橋脚の最大沈下量は0.1mm程度であること、また下り線は些少なから浮き上がる傾向を呈していることが確認できた。なお、列車通過後の残留沈下はないことを確認できた。(図-8)
