鋼鉄道橋縦桁マクラギ直下部のレール継目による衝撃荷重の影響

東日本旅客鉄道株式会社 水戸支社 正会員 ○明見 正雄
 東日本旅客鉄道株式会社 水戸支社 増淵 敏之
 東日本旅客鉄道株式会社 水戸支社 綿引 康太

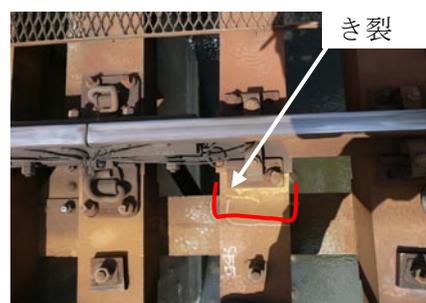
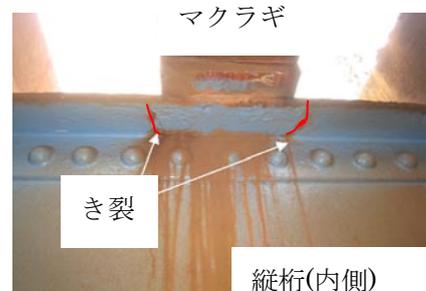
図-1 き裂の発生状況

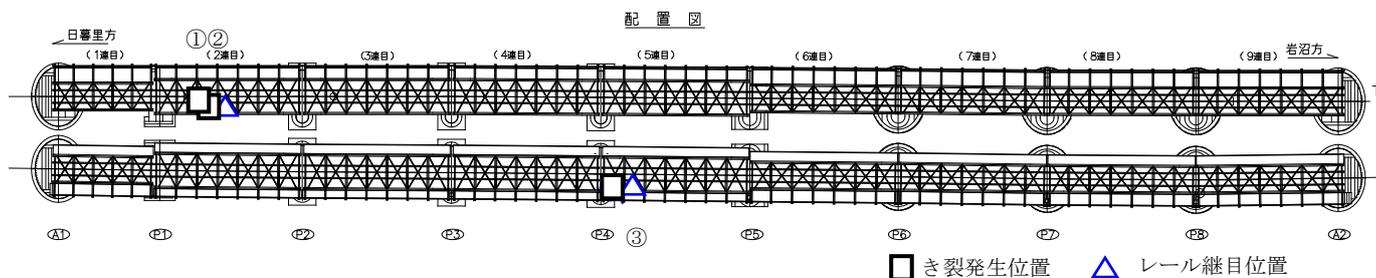
当該橋りょうは桁長 19.8m、上下別線式 9 連のスルーガター(リベット構造)で経年 63 年、開床式でフランジにカバープレートは設置されていない構造である。これまでに発見されたマクラギ直下の上フランジ(L 型鋼)の疲労き裂発生位置を図-2 に示す。図中の△印はレール継ぎ目の位置である。これらは、目視検査で最近 2 年間に発見されたものである。き裂の長さは図-2 の箇所①では桁の内側に 12mm、箇所②は上フランジとガセットプレートの連結部で 10mm、箇所③では 300mm であった。いずれの箇所もき裂はフランジの外側から発生しており、橋軸直角方向に進展していた。

図-2 疲労き裂発生位置

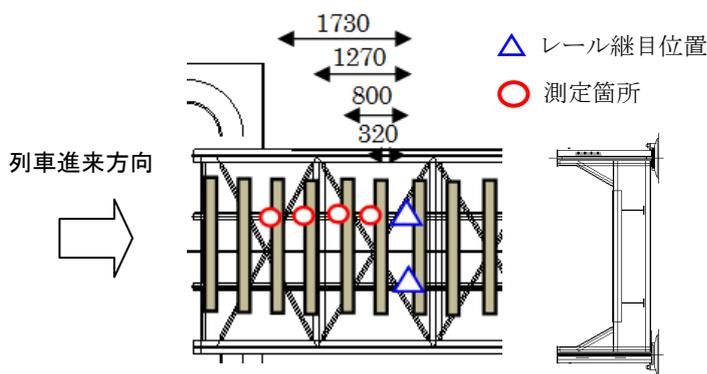
図-3 応力測定箇所

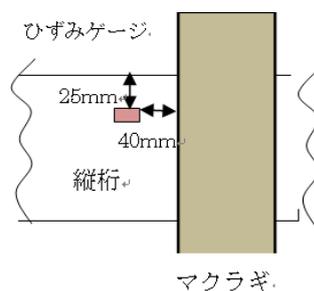
図-4 ゲージ貼付け箇所

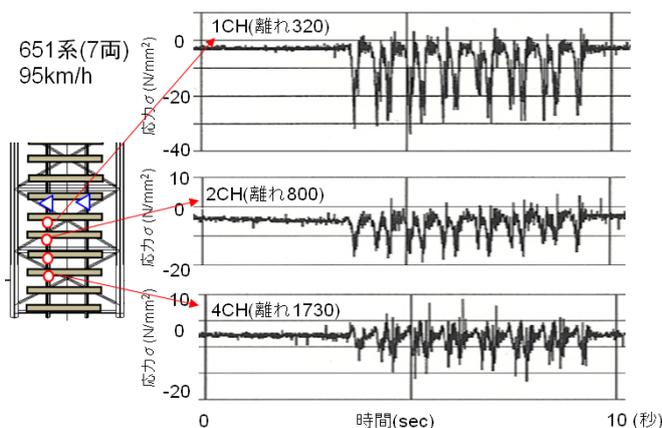
図-5 応力測定波形例

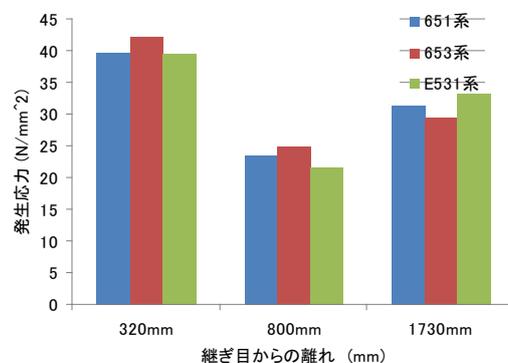
レール継目箇所周辺の応力測定の結果から、レール継目近傍は、一般部と比較して高い応力が発生していることが確認できた。またその影響範囲はレール継目からマクラギ 1 本程度であり、発生応力は一般部と比較すると 1.4 倍から 1.2 倍程度高くなっている。

図-6 応力測定結果
