## 支点部にアオリが発生した鋼橋の変状と対策について

東日本旅客鉄道株式会社 東京支社 東京土木技術センター

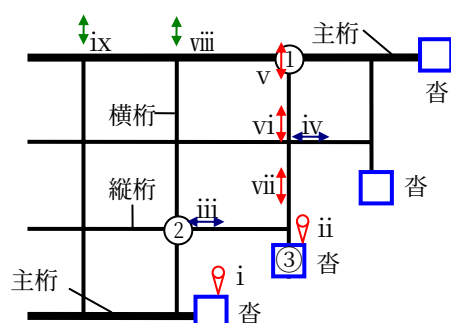
図-2 変状位置と測定点

- ① ニーブレース付近のき裂
- ② 縦桁・横桁の連結山形鋼のき裂
- ③ 横桁支承の圧壊

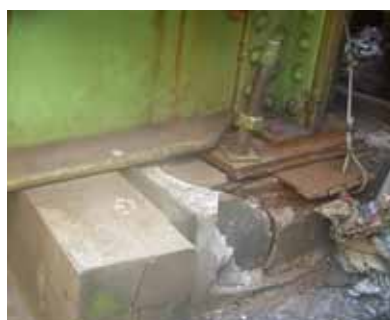
③の支点部のアオリはソールプレートと杓の間にライナープレートを挿入し(写真-3), 繰返し応急的な修繕を行っている。しかし、1. で述べた要因によりアオリが再発生しており、H24年の個別検査では、10mm 以上のアオリが計測されている。これにより、杓座の圧壊やアンカーボルトの傾斜・引抜き等の変状が発生している。

写真-1 杓座圧壊 ③

修繕内容は支点部のアオリ解消と疲労き裂の補修であり、支点部のアオリ解消として主桁および横桁沓の取替、疲労き裂の補修として連結山形鋼の取替を実施した。支点部修繕の検討を進める上で、A) 進行中である高架橋の不等沈下 B) 施工時間が留意事項として挙げられた。

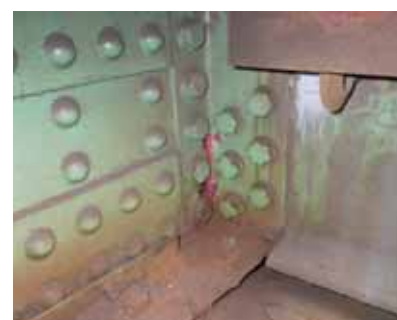
①の変状は H15 年と H20 年に修繕を行っており、支点部のアオリにより縦桁および横桁連結部に繰返し応力が生じ、疲労き裂が発生している。従って、疲労き裂の抜本的な改善には支点部のアオリを解消する必要がある。

写真-2 連結山形鋼のき裂 ②

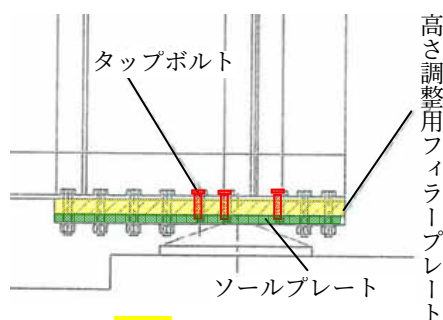
図-3 沓の詳細図

A) 1. に記載した通り RC 造とレンガ造との不等沈下は現在も進行中であり、再度アオリが発生した際に再修繕を行い易い対策を講ずる必要がある。主桁沓の修繕では再修繕の施工性を考慮して、沓の一部の高力ボルトをタップボルト(図-3)にし、沓に干渉せずに施工を行えるようにした。

これにより、ジャッキアップ量を最小限に抑える事が可能となり、軌道整備等を必要としない施工が可能となった。また、再度アオリが発生した際は調整用のフィラープレートを追加する事でアオリを解消する事ができ、比較的簡易に修繕する事が可能となる。

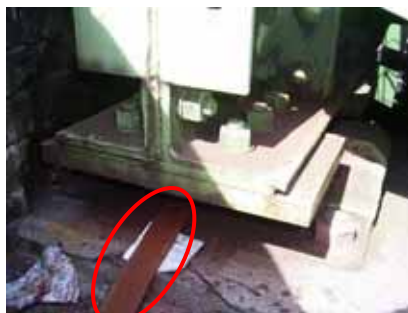
写真-3 応急修繕

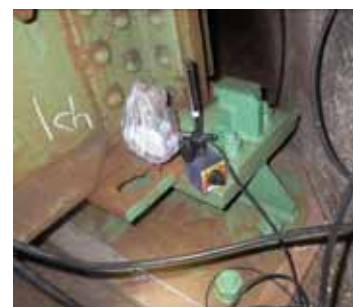
写真-4 アオリ測定状況
