## 地震時の回転あるいは捩じれ現象への地盤の影響の考察

元前橋工科大学 フェロー会員 那須 誠

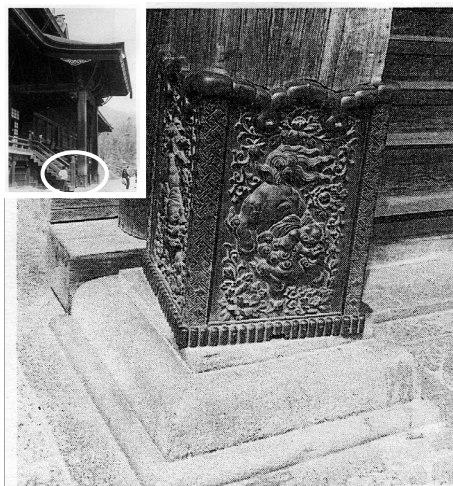
1847年5月8日(弘化4年3月24日)の善光寺地震(M7.4程度)で、長野の善光寺では本堂の内陣造作等の大破、山門・栓堂の小破等が発生したが、本堂をはじめ山門・経堂・鐘楼などは災害から免れた。大勸進では万善堂・護摩堂・聖天堂など7か所が大破した。また、この地震で図-1に示すように、本堂の向拝柱が捩じれたといわれる<sup>1)</sup>。

図-1 善光寺本堂の向拝柱の捩じれ<sup>1)</sup>

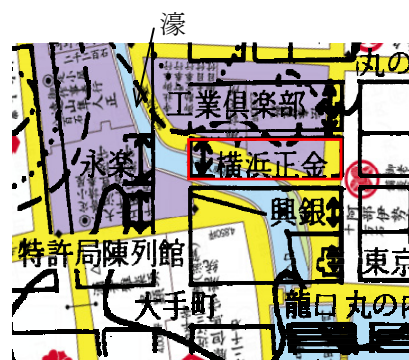
1923年9月1日の関東地震(M7.9)で、和田倉橋付近の龍口から呉服橋・常盤橋方面に向かう濠跡の埋立地に沿って幾つかの建物が被害を受けた<sup>2)</sup>。その中の横浜正金銀行丸の内支店に回転現象が発生したが<sup>3)</sup>、それは図-2に示すように建物の一部がその濠跡埋立地に掛かっていたため生じたことが考えられる<sup>2)</sup>。

図-2 捩じれた横浜正金銀行と地盤(文献3)~5)を集成

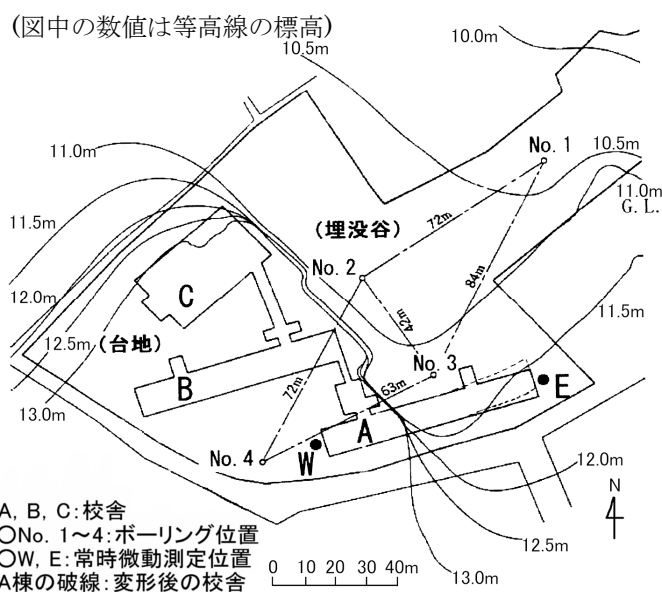
1968年5月16日の十勝沖地震(M7.9)でH高校建物のA棟校舎は図-3の破線のようにくの字形に捩じれたが、校舎は台地・埋没谷境界部に存在している。図-4は同校舎西端(W点)と東端(E点)の地盤の常時微動の粒子軌跡を示し、その包絡線形状(同図の赤色破線)は台地部では円形、埋没谷部では長円を描く。長円の主軸は埋没谷軸方向を示し、地震時に埋没谷がその方向に大きく変位して、建物が捩じれたことを裏付けた結果となっている<sup>6)</sup>。

図-3 高校建物変形と地盤<sup>6)</sup>

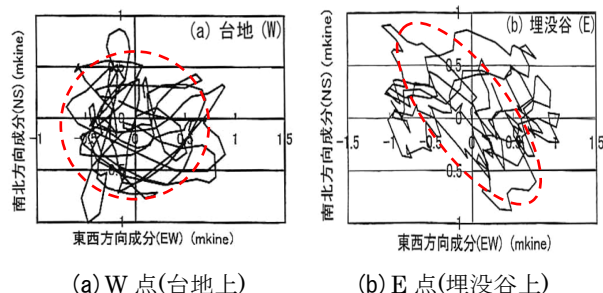
図-4 高校の常時微動測定結果(土粒子の軌跡図、測定位置W, E点は図-3参照)<sup>6)</sup>

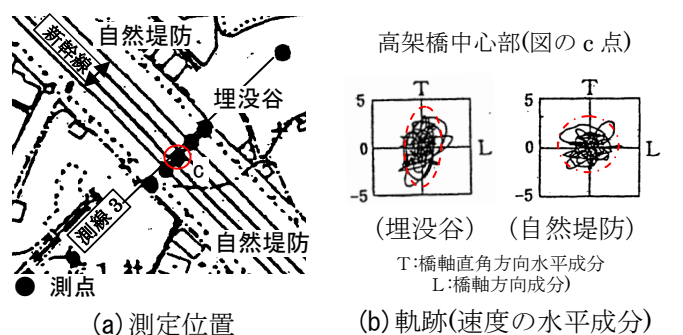
での自然堤防と埋没谷での常時微動測定結果からも得られている(図-5、赤色破線は包絡線)<sup>6)</sup>。

図-5 下食満高架橋の常時微動測定結果<sup>6)</sup>

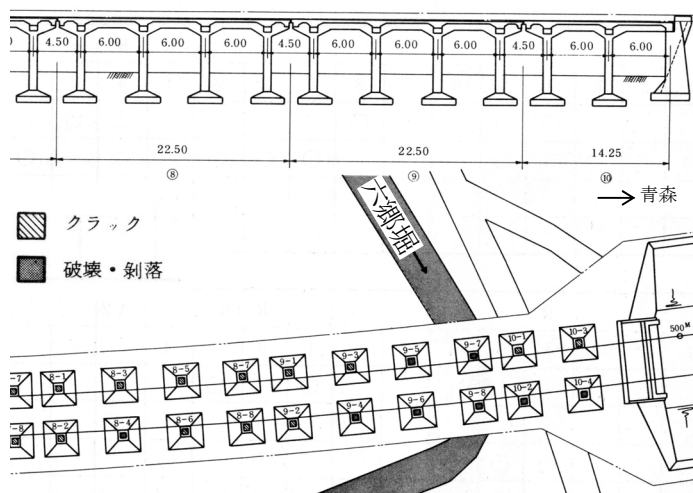
1978年6月12日の宮城県沖地震(M7.4)で東北貨物線行人塚高架橋(RCラーメン, 良好な砂利層に独立のベタ基礎型式フーチング)は大きな被害を受け, 脚柱上端部にせん断破壊やひびわれ等が集中的に発生した。その集中原因として, フーチングの回転, コンクリート打継目付近の施工不良, 柱帯鉄筋量の不足等が考えられた。また, この地震で被害の大きいブロックR8, R9, R10(図-6)と比較的小さいブロックが明確に分かれた原因として支持地盤強度差が考えられた<sup>7)</sup>。被害の大きいブロックには水路が近接していることから, フーチングの回転や被害出現状況に, 現河道位置と異なる元々の河道部の比較的軟質な地盤の影響が前項3)のように考えられる。

図-6 行人塚高架橋と被害箇所<sup>7)</sup>

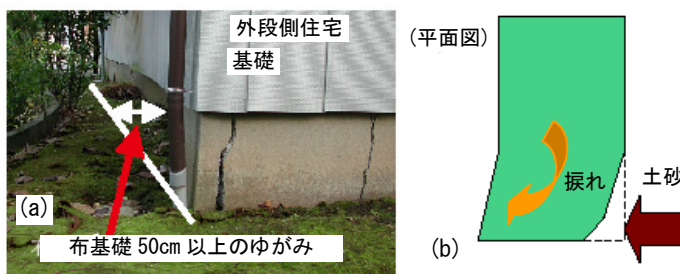
2004年10月23日の新潟県中越地震(M6.8)で斜面下部の住宅に図-7に示すように振じれが発生した<sup>8)</sup>。それは3)を参考にすると, 建物が比較的良好な地盤(同図(b)の上部)と同軟弱な地盤(同図(b)の下部)に跨って建てられていたため発生したことが推察される。

図-7 斜面下部の住宅の振じれ被害状態<sup>8)</sup>
