# 著しい腐食が生じた鋼桁橋の崩壊メカニズムに関する解析的研究

早稲田大学 学生会員 ○竹内 稚恵, フェロー会員 依田 照彦

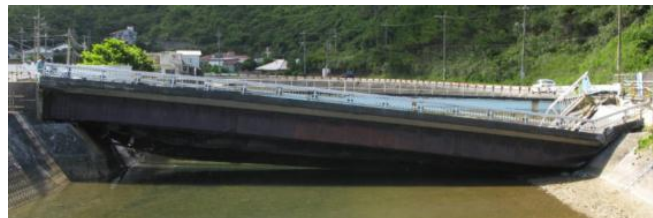
図 2 対象橋梁(辺野喜橋)崩壊後の状況<sup>1)</sup>

対象橋梁は, 沖縄県国頭郡国頭村に 1981 年に建設された辺野喜橋である。無塗装の耐候性鋼を使用した 3 主桁, RC 床版の鋼単純合成桁橋である。橋長 35m, 海岸からの距離は約 50m であり, 橋梁の腐食環境は大気中の塩化物レベルで平均 1.9mdd である。2004 年に激しい腐食劣化によって全面通行止めとなり, 2009 年崩落した。<sup>2)</sup>

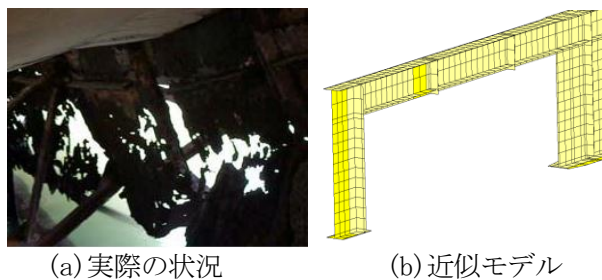
図 4.1 G2 端部

対象橋梁の実腐食の分布を近似した状態で解析モデルに入力した。腐食部分を各桁, パネルごとにグループ分けし, それぞれの腐食が橋梁の崩壊にどのような影響を与えるかを検討する。今回の解析モデルではウェブ・下フランジ・横構・横桁それぞれに実腐食に近い減肉を行っている。解析ケースを表 4.1 に, 実際の腐食状況及び, それらを模擬した腐食モデルを図 4.1, 図 4.2 に示す。

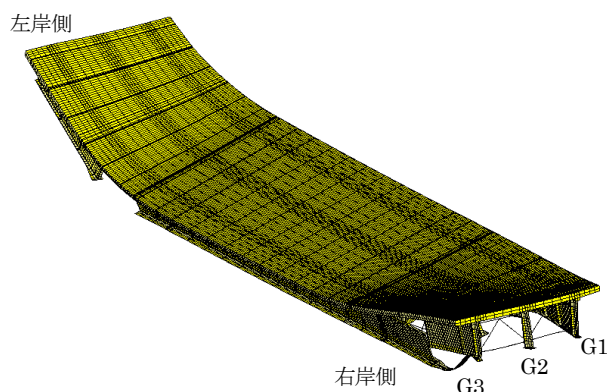
図 5.1 変形図(Case-1)

崩落後の状況とCase-1の解析結果を図5.1に示す。図に示すように、橋はG3側に傾斜しており、崩壊モードが実際の状況と同じになっている。名護側の床版のひび割れ図を図5.2に示す。床版に斜めにひび割れが生じており、実際の床版の破断状況と一致している。

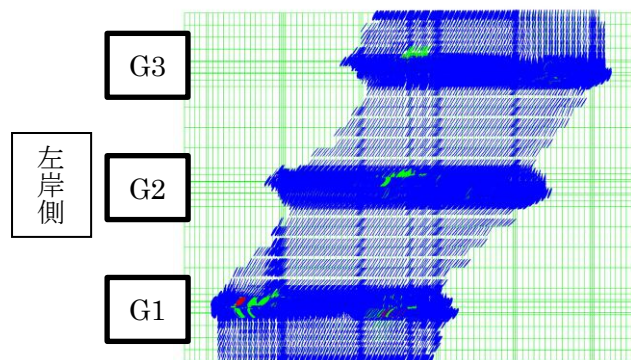
図 5.2 床版ひび割れ図

今回の解析結果から、各桁における腐食欠損が床版へのひびわれに大きく影響していることがわかる。荷重が増大することで連続したひび割れが生じ、床版の破断が生じたことを再現することができた。

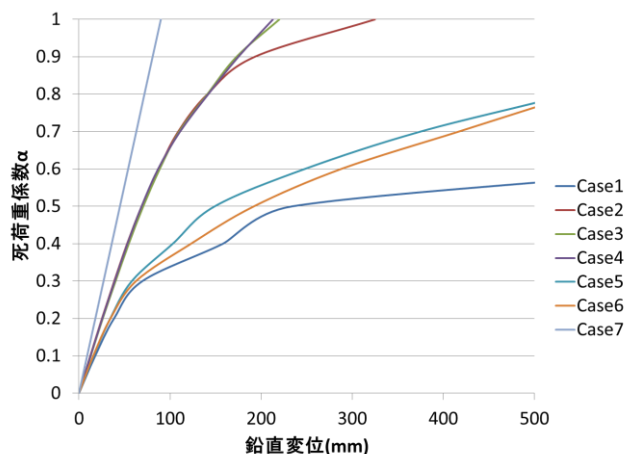
図 5.3 荷重-変位曲線

崩壊の原因を検討するため、5つの腐食損傷におけるG3側床版中央の荷重変位曲線を図5.3に示す。

変位曲線は、大きく分け右岸側を修復した場合(Case5, 6)と左岸側を修復した場合(Case2, 3, 4)の2パターンに分けられる。

次に、図5.3より、橋梁の崩壊への影響が最も大きい腐食断面は左岸側のG3端部であることがわかる。またCase1, 5, 6のように片側の桁のすべての端部が腐食欠損していると変位が非常に大きくなる傾向が見られた。一方で、Case3, 4のように各桁それぞれが腐食欠損しているものに比べ、Case2のように2本の桁に集中して腐食欠損が生じているものの方が変位が大きくなる。従って、腐食橋梁における維持管理の観点から、腐食損傷を片側端部、一方の桁に集中させないことが重要である。
