## 都市部におけるバックルプレート桁（BP 桁）の維持管理について

東日本旅客鉄道株式会社 正会員 ○今泉 浩明  
東日本旅客鉄道株式会社 正会員 岸 滋  
株式会社ビーエムシー 小柴 明弘

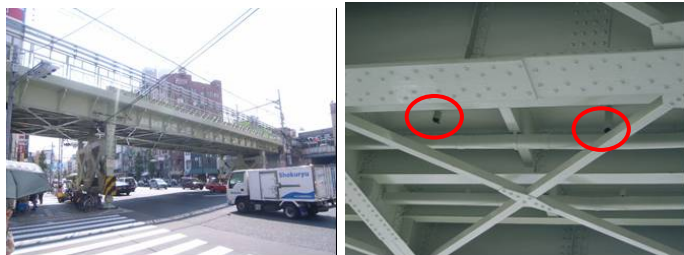
プレートの固定部 4 辺のうち 1 辺の約半分が腐食  
しており、漏水及び漏水の可能性のある箇所が 4 箇  
所確認された。シーリング工は施工されておらず、桁の  
塗替塗装が施工されている。（平成 23 年 12 月施工）  
また、BP の溶接補修が 1 箇所確認された。さらに、  
バラスト止めとモルタルの間に亀裂が発生しており、  
亀裂箇所から雨水が浸透していると思われる。さら  
に、排水樋については、BP から樋への落とし口が一  
部なくなっており、そこからの漏水が懸念される。

写真3 C橋りょう（左：全景 右：排水樋損傷）

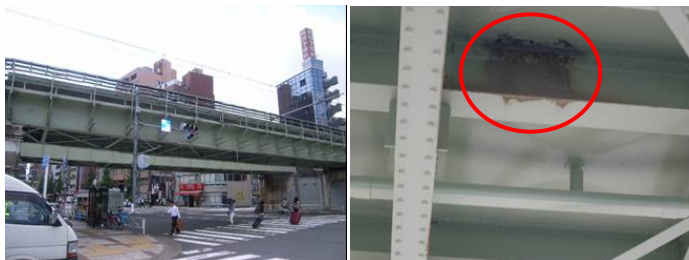
プレートの固定部4辺のうち1辺の約半分が腐食し漏水が発生しており、応急対策としてシール工が施工されているが、シール工の隙間から漏水が発生している。またこの橋りょうでは、塗替塗装が施工されている。（平成24年3月施工）漏水箇所は、橋りょう全体で4箇所であり、排水樋については、BPから樋への落とし口が一部なくなっている。

写真4 D橋りょう（左：全景 右：漏水箇所）

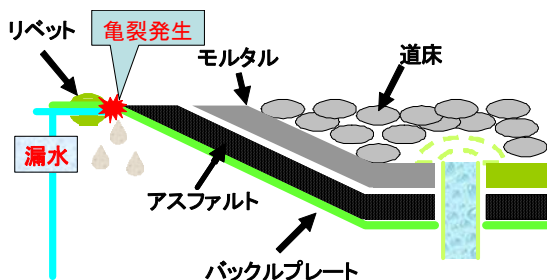
図2 BPからの漏水発生イメージ

BPの漏水発生の原因としては、縦桁・横桁とBPとの取付部において、度重なる列車荷重の影響で亀裂が発生し、線路上の水などが、亀裂発生箇所を介して漏水に至るものと考えられる。（図2）

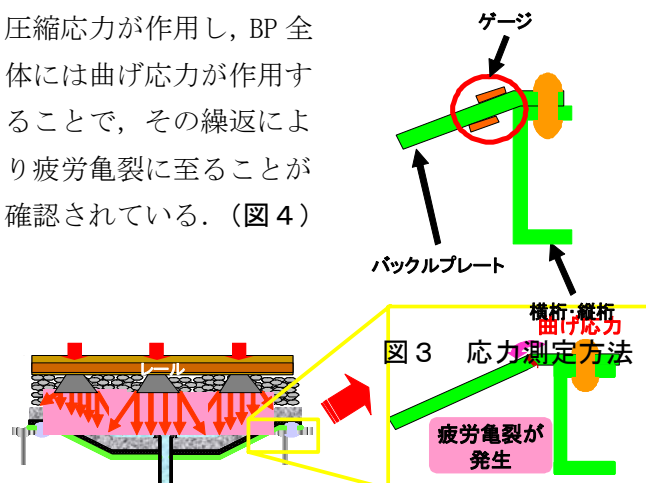
図4 BPの亀裂発生イメージ

圧縮応力が作用し、BP全体には曲げ応力が作用することで、その繰返により疲労亀裂に至ることが確認されている。（図4）
