# 塩害劣化したプレテンション桁の内部ひび割れ進展状況の解析的検討

長岡技術科学大学大学院 学生会員 ○武田 健太  
長岡技術科学大学 正会員 田中 泰司

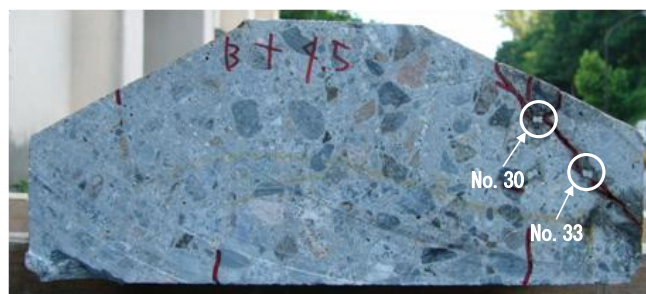
図-2 試験体の切断面写真

本研究の検討対象とした実橋梁は、新潟県糸魚川市能生で供用されていた鱗崎橋である。鱗崎橋は、橋長 10.4m、支間 9.8m のプレテンション PC 四主桁橋である。図-1 に試験体の断面図を示す。試験体には $\phi 2.9$  の 2 本より線が多数配筋されていた。鱗崎橋は、海岸から約 15m の場所に位置していたため、塩害による鋼材腐食が進行しており、図-2 のように橋桁内部や外観に腐食ひび割れが進展していた。

初期ひずみを導入した PC より線は、図-2 に示した鋼材番号 30 (No.30) とし、PC より線を縦と横に配筋した場合の 2 水準で解析を行った。

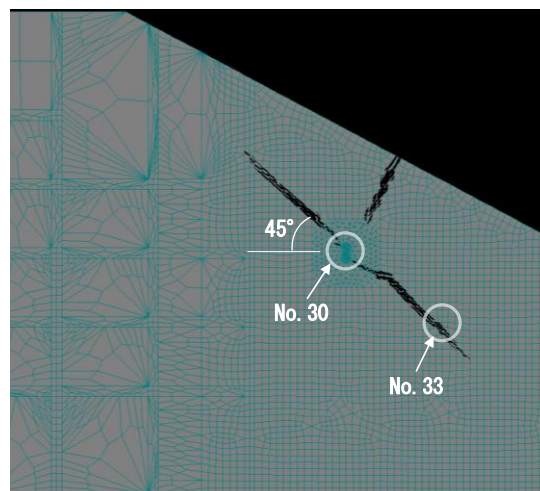
(a) 縦に配筋した場合のひび割れ進展状況

図-4 に有限要素解析から得られたひび割れ進展状況を示す。なお、図上のひび割れは、ひび割れ幅の閾値を 0.05mm として表示している。鋼材の配置方向によらず、ひび割れが No.30 からハンチ部へ進展し、鋼材番号 33 (No.33) の方向へ進展する傾向が見られた。図-2 と比較すると、解析は実際と同様なひび割れが生じており、ひび割れ状況を概ね再現できているといえる。ひび割れ進展方向に着目すると、縦に配筋した場合、水平方向から 45° 方向、横に配筋した場合は 65° 方向に進展し、進展角度が異なる結果となった。これは、PC より線の形状が長軸方向と短軸方向を有する 2 本より線であり、長軸方向の膨張量が相対的に大きいので、長軸直交方向にひび割れが進展しやすいと考えられる。
