鋼鉄道橋に発生した亀裂とその対策についての一考察

東日本旅客鉄道株式会社      正会員      八島   博昭  
東日本旅客鉄道株式会社      正会員      ○石塚   剛  
株式会社ビーエムシー          正会員      小芝   明弘

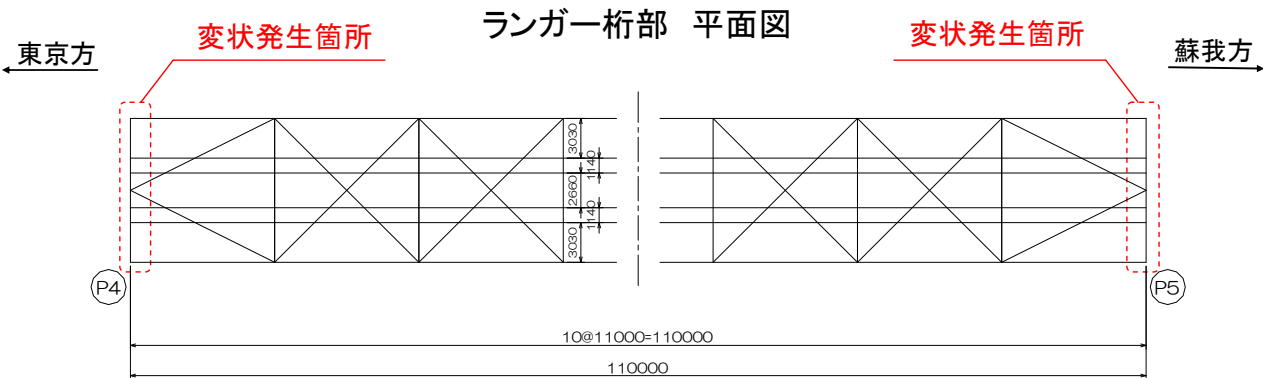
図-1 亀裂発生位置図

2年毎に実施される目視検査による平成19年度の全般検査において、図-1 に示す箇所で鋼アーチ橋の端横桁の縦桁取合い部垂直補剛材上端のき裂：固定側（P 4 側）8 箇所、可動側（P 5 側）8 箇所、端横桁の下横構ガセット内補剛材のき裂：固定側が確認された。

以上の変状が確認されたことから詳細な調査を行い、その結果を踏まえ、対策措置を講じた。まず端横桁の縦桁取合い部垂直補剛材上端の溶接部に発生した亀裂については、テーパカラーを使用してボルトを締め付けることにより部材間を密着させることのできる当て板密着工法を採用して修繕を実施した。端横桁の下横構上部ガセットと補剛材の溶接部に発生した亀裂については山型鋼を用いた連結板を作成し、溶接継手をボルト継手に改良して修繕を行った。端横桁の補剛材に発生した亀裂については、応急対策として亀裂先端にストップホールを施工したが、施工後の全般検査においてストップホールの先端からさらに先に亀裂が認められたこ

とから、さらにもう一つストップホールを明け、修繕を行った。下横構下部ガセットと端横桁下フランジの溶接部・下横構と端横桁下フランジの溶接部に発生した亀裂については水平シューが直下にあり、ボルト連結による改良が困難なことから、再溶接により修繕を行った。

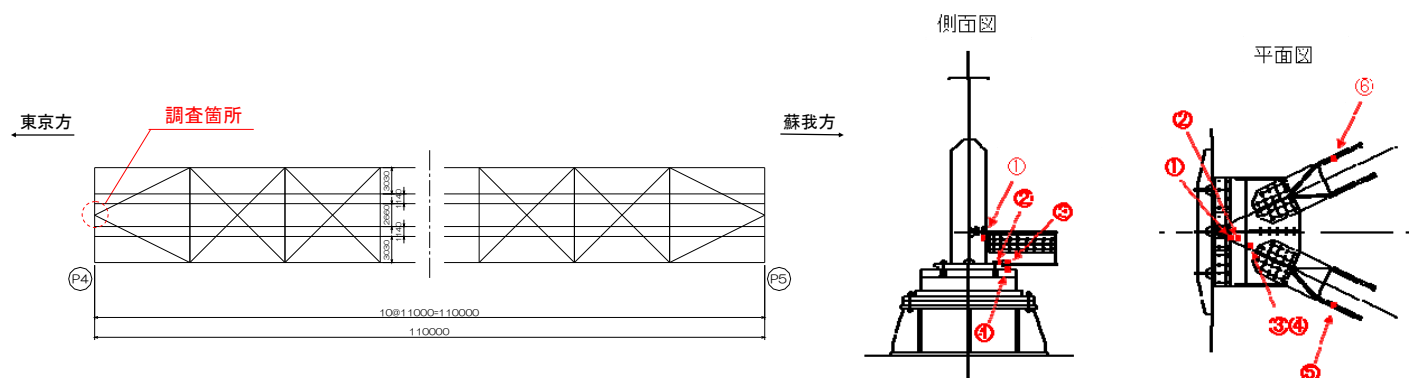
図-2 応力測定箇所図

亀裂発生箇所について以上の修繕を実施したが、その後の全般検査において修繕箇所に変状が再発していることが確認された。端横桁の下横構ガセット内補剛材についてはストップホールを締め付けた高力ボルトの座金に亀裂が進展していた。下横構下部ガセットと端横桁下フランジの溶接部・下横構と端横桁下フランジの溶接部については再溶接した箇所に亀裂が再発していた。これらの結果から、当て板改良による修繕箇所以外の対策箇所について変状に対して適切な恒久対策を行う必要がある為、効果的な対策を策定するために実働応力を測定し、損傷部にどのような力が作用しているのか確認することとした。応力測定箇所は図-2 に示した6箇所とした。

測定結果を見ると、③のガセット溶接部上面側に引張り力が作用し、④のガセット下面側には圧縮力が作用していることが分かった。また、⑤⑥の下横構には左右とも引張り力が作用していることがわかった。

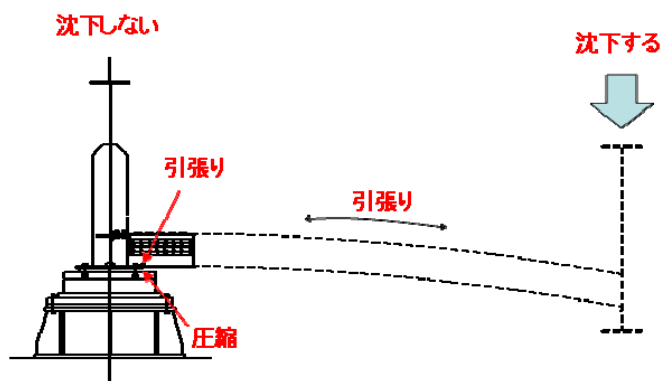
図-3 列車通過時の模式図

以上の結果から考えられる列車通過時の橋梁の挙動としては、図-3 のように列車通過時に支点部では沈下せず、隣の格点部では沈下する為、下横構には引張り応力が作用し、ガセット溶接部には下側に曲げる応力が発生していると言え、この動きにより、今回の亀裂が再発したと考えられる。また、本来、下横構は風荷重等の水平荷重を受け持つ部材であるため、このような動きに対する設計時の考慮が不足していたことも今回の変状の発生原因の一因であると考えられる。

次に恒久対策の工法については、溶接継手部に亀裂が発生していることから、圧縮力や曲げ応力に対して疲労強度の低い溶接構造をなくし、高力ボルトによる連結構造に改良する方法が適切であると考えられる。また、下横構と端横桁補剛材、下フランジの縁を切り、ガセットの曲げ応力に対する補強と、水平荷重をボルト継手で伝達させる為に山型鋼で連結する構造に改良するのが今回の対策としてはよいと考えられる。現在こちらの施工方法で対策施工を実施する予定である。
