# 腐食した上路プレートガーダー橋の桁端支点部の腐食形態と残存耐荷力

首都大学東京 学生会員 ○松本 祥吾 (株) 東京鐵骨橋梁 正会員 小峰 翔一  
 首都大学東京 フェロー会員 野上 邦栄 (株) 東京鐵骨橋梁 正会員 細見 直史  
 首都大学東京 学生会員 栗原 雅和 (株) 東京鐵骨橋梁 正会員 入部 考夫  
 首都大学東京 正会員 岸 祐介

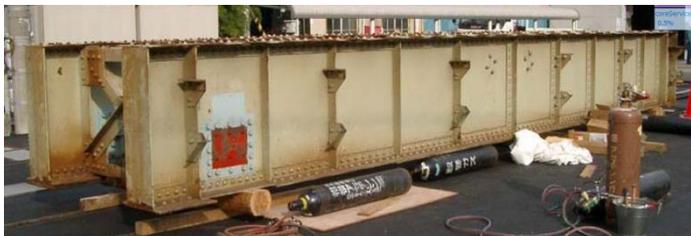
図 - 1 対象橋梁全体図 (撤去時)

本研究で対象とした橋梁は、金杉橋 (鉄道橋) と呼ばれる単径間、2 主桁の上路プレートガーダー橋であり、約 80 年間の供用後に路線変更のために撤去されたものである。

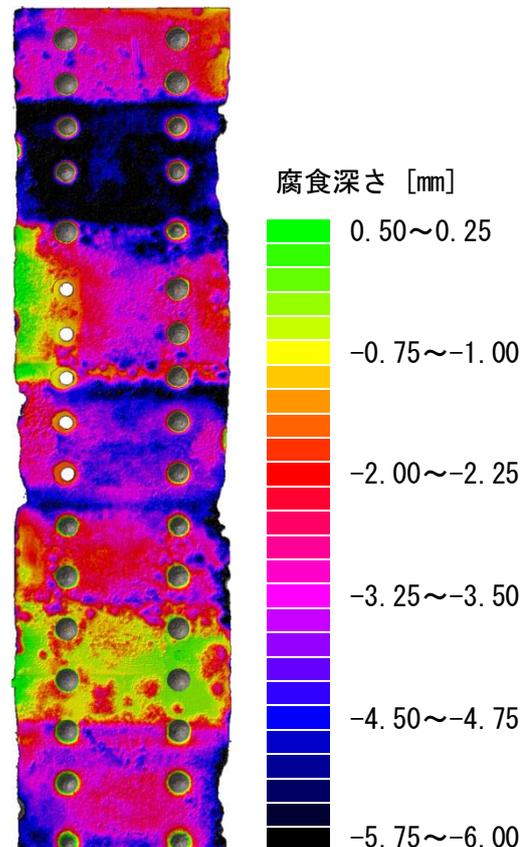
図-5 上フランジ側

上フランジ外面（カバープレート表面）には供用中に木製の枕木が設置されていたことから、それらの箇所に長期間湿潤状態の下にあったことに起因すると考えられる健全時板厚 11.1mm に対して 6mm 以上の激しい腐食が確認できた。また、それら以外の範囲においても全面的に断面の減少が確認できた。さらに、カバープレート端部は健全時の端部形状を読み取るのが困難なほど断面が欠損しているか変形していた。

上フランジ内面に関してはカバープレートの変形、欠損が外面と同様に確認できた。それに伴いアングル材端部にも多少の腐食が見られたが、アングル材表面に関しては比較的腐食は進行していなかった。

カバープレート腐食深さコンター図

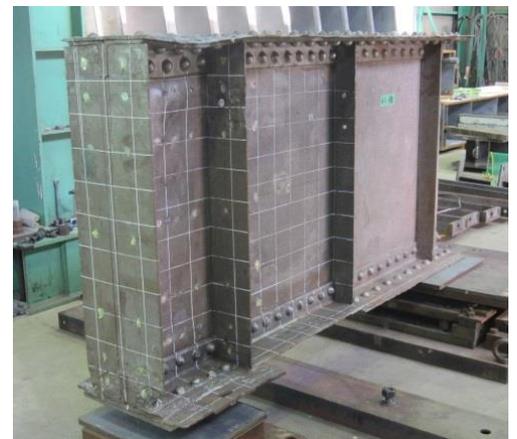
図-9 実験後変形状況

ともに上フランジの傾斜によって載荷板が滑り出して実験が終了した。実験終了後の試験体の変形状況を図-9に示す。

荷重の増加と共に載荷板が変形し分布荷重から集中荷重に移行したことからウェブに大きな圧縮力が加わり、ウェブプレートの上下フランジ近傍に正弦半波の局部座屈が発生して終局を迎えた。最大荷重は3341kNとなった。
