下路鉸桁の縦桁ウェブ切欠部に発生したき裂に対する原因分析

東日本旅客鉄道株式会社 東京支社 東京土木技術センター 正会員 ○岩岸 現
高久 智成
窪田 利幸

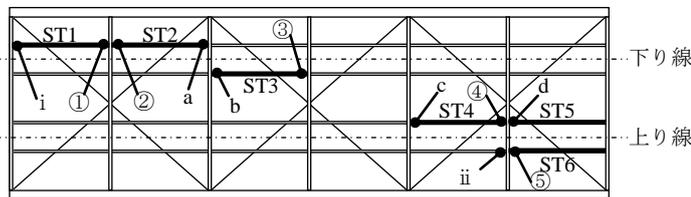
図-1 平面図

本稿の対象は、下路鉸桁の縦桁に発生したき裂である。対象とする桁は、過去に縦桁を取替えられており（以下、新縦桁とする）、1990年に実施した検査により、新縦桁において5箇所（図-1 ①～⑤）のき裂が発見された（図-1 ①～⑤）。さらに、2014年に実施した詳細な検査において、新たに4箇所（図-1 a～d）のき裂が発見された。本稿は、き裂の発生原因と応急対策について報告する。

ST1～6 : 縦桁取替箇所 ①～⑤ : 1990年き裂
a～d : 2014年き裂 i, ii : 測定箇所

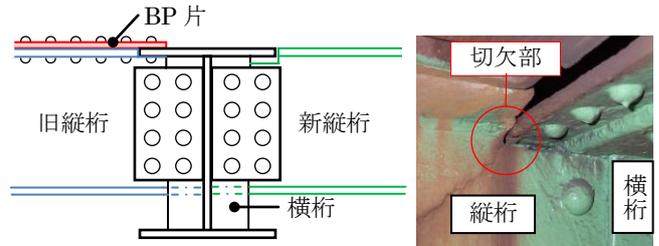
図-2 連結部（側面図）

開床式に改造後、縦桁が6箇所取替えられている（図-1 ST1～6）。そのため、新縦桁ではBPの撤去片（以下、BP片）が無い状態である（図-2）。

縦桁の上フランジ上面の位置は、横桁の上フランジ上面の位置と高さが揃えられているため、横桁上フランジが干渉する部分の縦桁の上フランジを切欠いている。旧縦桁と新縦桁の断面寸法が異なるため、旧縦桁

に比べ新縦桁は、ウェブまで切欠いた構造となっている（写-1）。一方、縦桁下フランジは片側が横桁のウェブまで伸びている構造となっている。

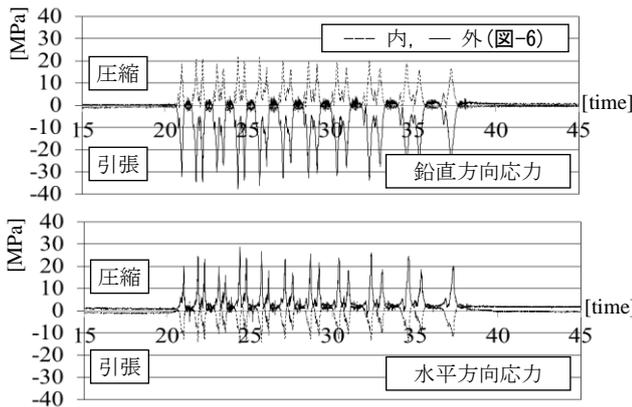
図-5 応力波形

変状原因を①ウェブの連結による縦桁ウェブ上部での引張応力の発生と、②縦桁の上フランジ首部での面外曲げ変形の2種類と想定した。新縦桁および旧縦桁ウェブ切欠部の健全箇所を対象とし、**図-4**に示す位置に3軸ひずみゲージを貼付けした。**図-1**に示すi, iiの2箇所について応力測定を実施した。列車通過時のiの応力波形を**図-5**に示す。

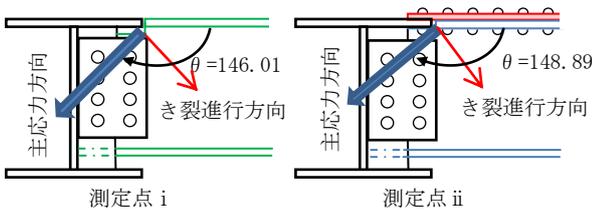
図-7 切欠部に生じる主応力方向

ロゼッタ解析を用いて、列車通過時の応力波形から最大主応力、主応力方向の算出を行った。結果を**表-2**、**図-7**に示す。旧縦桁よりも新縦桁(i)の最大主応力が大きく、実際のき裂の進行方向とほぼ直角に交わることがわかった。

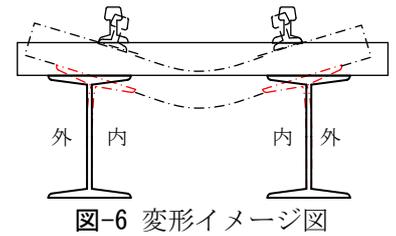
応力測定の結果、鉛直方向の応力が内外で正負となることから、**図-6**のように上フランジが面外に変形していることがわかった。

桁の特徴および測定結果より、縦桁ウェブに生じたき裂の原因は①切欠構造による応力集中と、②縦桁上フランジの面外曲げ変形の2点であることがわかった。
