長野県神城断層地震(2014年長野県北部地震)による各種被害への地盤の影響

元前橋工科大学 フェロー会員 那須 誠

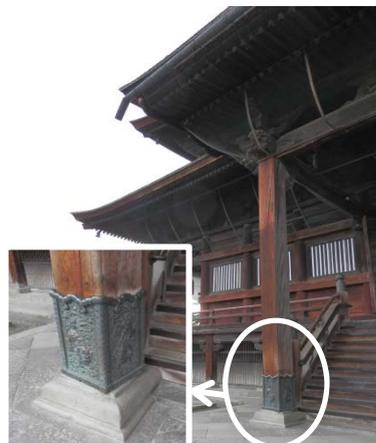
なお, 1847年(弘化4年)善光寺地震(M7.4程度)で, 長野・善光寺の本堂内陣造作等の大破, 山門・栓堂の小破等が発生したが, 本堂をはじめ山門・経堂・鐘楼などは災害から免れた. 大勧進の各堂で大破が発生した. 本堂東側の向拝柱が捩じれた¹⁾. 右回転した柱脚部を図-1に示す.

図-1 善光寺本堂の向拝柱の捩じれ(2014年11月28日撮影)

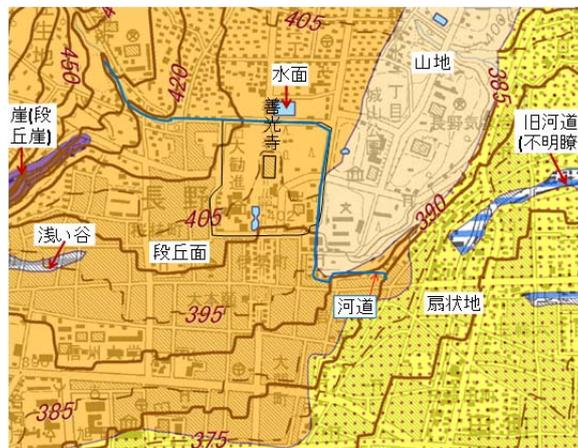
図-8 善光寺周辺の治水地形分類図(原図⁴⁾に加筆)

中台の左回転と火袋の右回転が多くみられ, 転倒等は殆どが南側に発生していた(図-5, 6). 図-1~6の位置を図-7に示す. 図-8(治水地形分類図⁴⁾に加筆)をみると, a) 青色実線の河道(文献5)より加筆)は, 北側と東側の境

内境界沿いにはほぼ直線状に存在しており、人工的に移設されたことが想定される。向拝柱がその旧河道部に存在したため善光寺地震で傾じれたことが考えられる。
b) 地盤面は南側と南東側にかなり傾斜しており、構造物は原地盤を整地した地盤につくられていることが考えられる。

向)が斜交しており、善光寺地震での各種被害はそのため発生したことが考えられる。

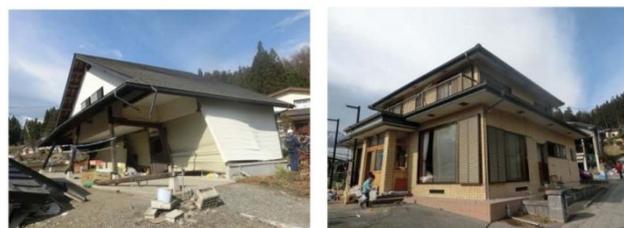
図-9 堀之内西部地区の建物被害⁷⁾

(a) 大きく傾いた車庫 (b) 被害軽微住宅

今回の地震で多数の建物被害が発生した⁶⁾⁻⁸⁾。その1例を図-8(a), (b)⁷⁾に示す。(a), (b)図の被害程度は異なるが(それは建築年代, 建築設計方法の違いによる), ともに傾斜地盤の整地位置の建物である。同様に他の被害建物の殆どが傾斜地盤の整地位置で, その傾斜方向に変形していることが認められる。原地盤の傾斜位置で傾斜方向に被害を受けた建物は他の地震, 例えば2004年新潟県中越地震(M6.8)等でも多数認められる⁹⁾。その理由として, 傾斜地盤に整地すると盛土厚さが一様でないため地震時に不同変位(水平, 鉛直方向の)が発生するためと考えられる。

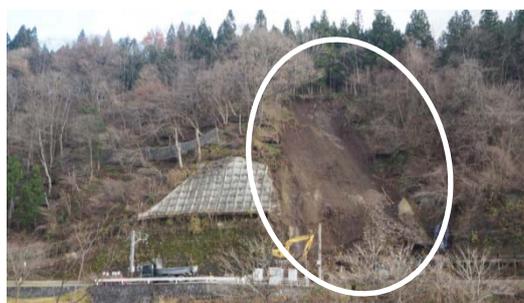
図-10 JR大糸線の土砂崩れ現場(滝の平踏切付近)⁶⁾

今回の地震でJR大糸線沿いの斜面で土砂崩壊が発生した。崩壊箇所から水が噴き出し, 崩壊斜面に近接する北側では法面工があり, そこは崩れていない(図-15)⁶⁾。その崩壊は尾根地形脇の沢状地形(尾根・沢境界部)で発生している。その発生個所の地形は2014年10月の台風18号の影響による静岡県清水区興津東町内でのJR東海道線脇の斜面崩壊発生個所(図-16)¹⁰⁾と, 1989年7月の福井県・越前海岸沿いの国道305号の山側斜面の岩盤崩落個所(図-17)¹¹⁾の地形と似ており, ともに地盤条件の変化点で発生していることが分かる。
