## 富岡製糸場の地盤構成と西置繭所の变形

防衛大学校 (正) 正垣 孝晴・(学) ○中川原 雄太

キーワード 富岡製糸場、西置繭所、柱の傾斜、床の不陸、地盤構成

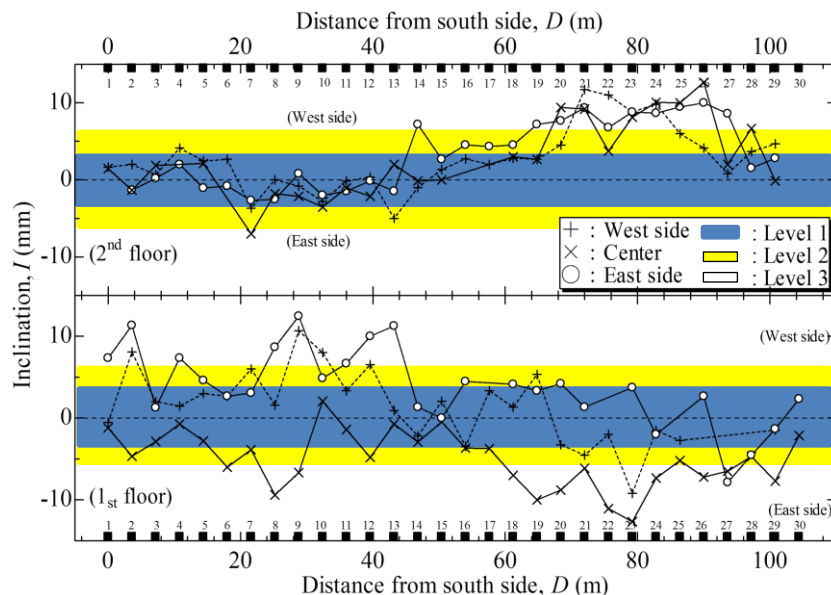
図-3 柱の傾斜

図-3 は, 西, 中央, 東壁の  $I$  を 1 階と 2 階に区分して建物の南端からの距離( $D$ )に対してプロットしている. この図には表-1 に示す 3 つのレベルを色調を変えて示している. 柱の西, 中央, 東側や  $D$  に関係なく, レベル 2(黄で示す 1m の長さに対して 3mm~6mm)やレベル 3 以上(白で示す同 6mm 以上)の傾斜を有する柱が数多く存在している. すなわち, 西置藁所は構造耐力上必要な部分に瑕疵が存在する可能性が一定程度存在する(レベル 2)場合や, 構造耐力上必要な部分に瑕疵が存在する可能性が高い(レベル 3)ことが分かる. 図-3 からは, 以下のことが読み取れる.

i) 東壁の 1 階(○)の南側(柱番号 1~15)の柱は, 西側に平均 8mm 程度傾斜しているが, 北側(同 16~30)の柱は徐々に東側に傾斜して

- いる．一方2階では，逆に東から西に傾斜している．このことは，東壁が東西に振れていることを意味する．
- ii) 中央(×)と西壁(+)の柱に関しても東側の壁と同じ傾斜の傾向である．すなわち，東壁の柱の東西方向の振れは中央の柱や西壁の柱にも同様に生じている．

建物の振れは，西，中央，東柱の場所に依存しない．これは，骨組み構造体であることを反映している．

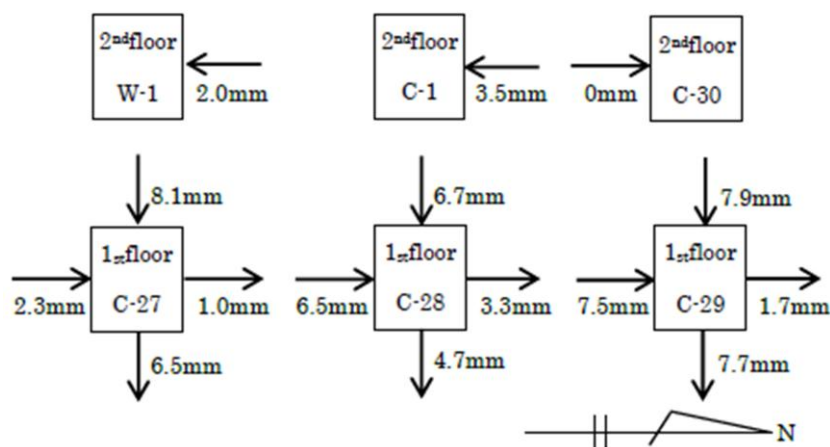
図-4 柱の傾斜方向と傾斜量

図-4は東西に加え南北方向の柱の傾斜を示している．下の3つは，1階の中央柱の柱番号27(C-27)，28(C-28)，

29(C-29)の柱の東西南北面の傾斜の方向と量を矢印と数字で示している．同様に上の3つは2階の西壁の柱番号1(W-1)，中央の柱番号1と30(C-1とC-30)の南北方向の傾斜の方向と量を同様に示している．東西の柱面は，すべて東方向に傾斜しているが，東より西面の傾斜量が多い．これは建物の変形に起因して柱が西側を凸にして湾曲していることを意味している．また，C-27，C-28，C-29の柱の南と北の面は，すべて北側に傾斜しており，北面より南面の傾斜量が多い．C-30の南面の傾斜量は0mmであり傾斜していないが，W-1とC-1の柱の北面は，他の北側の柱と異なり南側に傾斜している．このことは，建物の柱は図-3で検討した東西方向以外にも，南北方向にも複雑に振れていることを意味する．

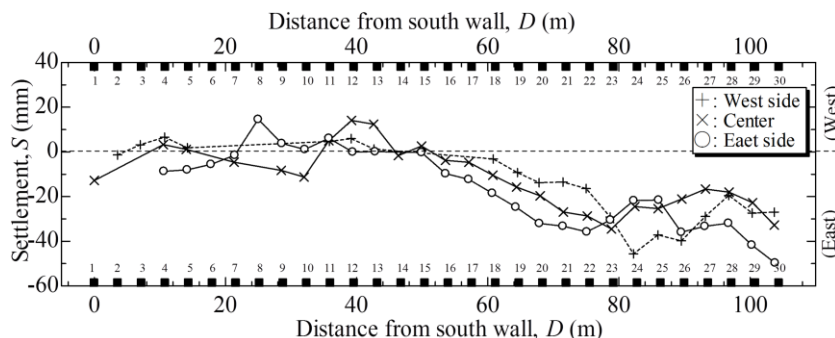
図-5 床の沈下量 (1階)

TSで測定した1階の床の沈下(S)を図-5に示す．木の床にTSを設置している関係で，TSと測定者の荷重に起因して，9mの距離で反転した沈下量の精度に8mmの誤差が生じたが，反転した南北方向の同じ距離の沈下量の誤差は同じであると判断される．図-5の沈下量は図の左半分と右半分の傾向が異なっている．すなわち，建物の南半分(柱番号1～15)はSが-12mm～+15mmの範囲でほぼ一定であるのに対し，北側(柱番号16～30)は北に進むに従って沈下が大きくなり，中央(×)と西壁(+)の柱は，柱番号23程度から-(17～45)mmの範囲でほぼ一定になる傾向がある．北半分の領域は，石炭貯蔵所として使われ，この地盤には粘性土層が堆積していることを2章で述べた．したがって，この領域の沈下は，貯蔵した石

炭荷重による粘土の圧密沈下に起因していることが推察される。

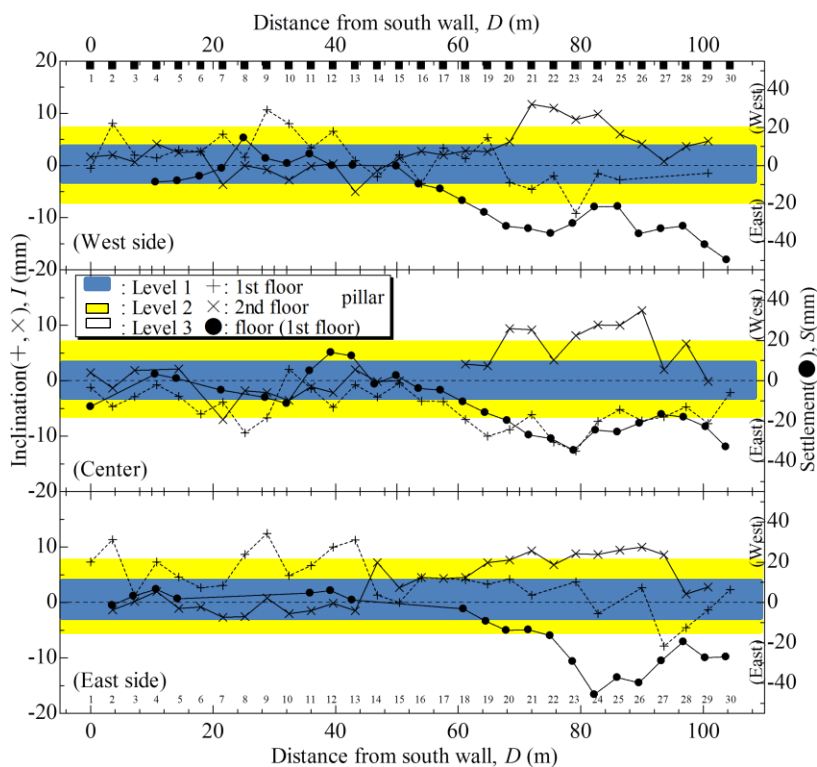
図-6 柱の傾斜と床の沈下

柱の傾斜量(図-3)と床の沈下量(図-5)の関係を検討するため、両測定値を図-6に併せて示した。図の左に  $I$ 、右に  $S$  の目盛を与えている。 $I$  と  $S$  は同じ長さの次元であるが、物理的意味は異なる。しかし、この図は両者の関係を概括的に検討するのに有効である。図-3 で述べた建物北側の柱の傾斜が大きい領域は床の沈下も大きいと解釈できる。床の沈下量を測定間の距離(約 3.6m)で正規化して長さ 1m に対する沈下量の差として  $S_d$  を計算した。この不陸の量は、沈下を測定した水平距離が大きいため、実際の値を過小評価している懸念があるが、図-3 に示す  $I$  に  $S_d$  をプロットして図-7として示した。図-7 の縦軸の左が  $I$ 、右が  $S_d$  である。 $S_d$  は実際の値を過小評価していることを反映して、柱の傾斜として示す  $I$  より小さいが、 $S_d$  においてもレベル 2 に相当する不陸があることが分かる。

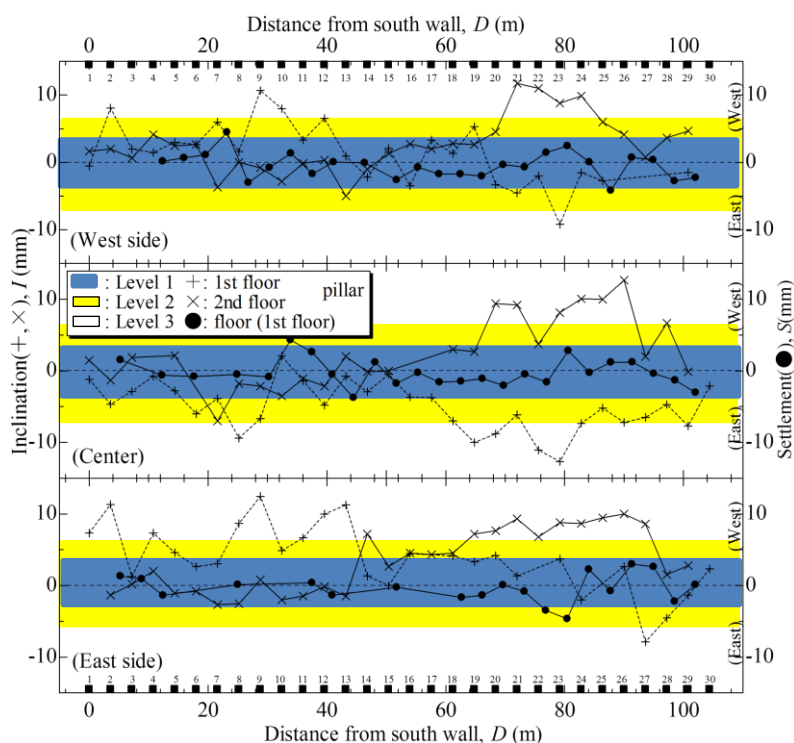
図-7 柱の傾斜と床の不陸

西置繭所は、特に北側で東西と南北方向にも建物が振れ、レベル 3 に相当する床や柱の不陸が認められた。しかし、礎石下の簡単な基礎形式で 143 年の歳月をほぼそのままの形状で残存していることは、地盤工学的に見ても驚きである。礎石の不陸や建物の外側の柱の傾斜、B-1 で存在が認められている粘土層の広がりや層厚に加え、東置繭所、繰糸所における同様な調査が望まれる。
