## 画像解析による鋼製集水井の腐食同定

調査対象施設は、新潟県糸魚川市に立地するM集水井である。1976年に竣工し、現在では腐食が顕在化している鋼製集水井である。図-1に集水井内部の展開写真を示す。

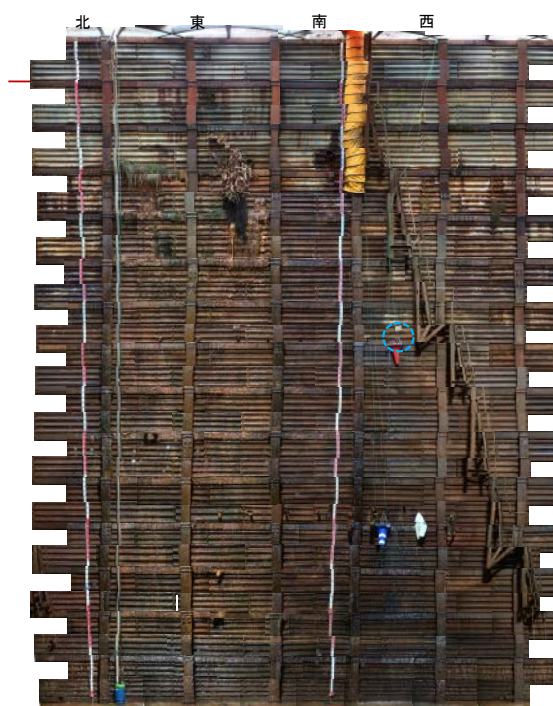
図-1 集水井内部の展開写真

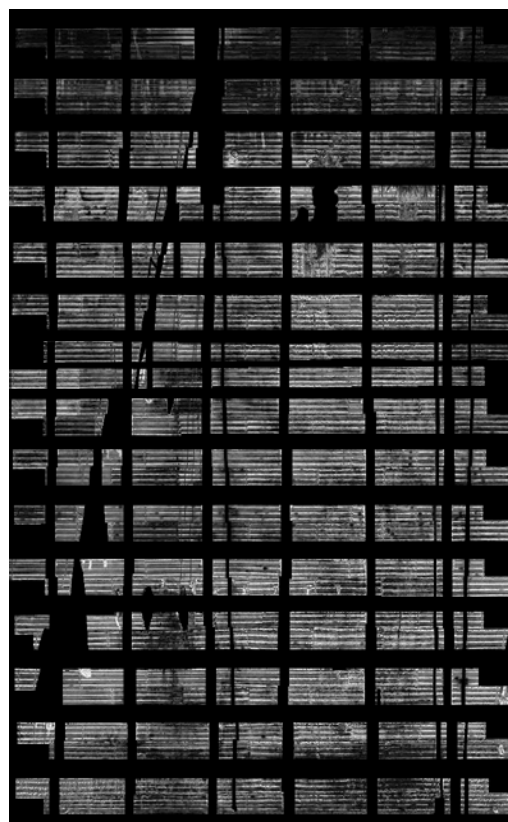
HSB 変換により彩度データだけを取り出し、腐食部を同定した結果を図-3 に示す(図中の白色部が腐食部位)。なお、スケールが白色ほど彩度値が大きく、腐食が顕在化していることを示している。図-4 に彩度値分布を示す。評価対象の平均値は 86.53、標準偏差は 54.0 である。

これらの結果から、地上から 11m 以深で腐食占有率は 40%を超え、腐食の進行が顕在化している結果となった。目視調査では、画像解析結果と類似の 12m 以深で腐食の卓越が確認され、画像解析結果と腐食の顕在化した地点がほぼ一致しており、画像解析の有効性が示唆されたものと考えられる。なお、本解析では陰影部を評価値から削除している。陰影部が腐食していることを仮定した解析結果は図-5 を参照されたい。

図-3 彩度値による腐食箇所の同定

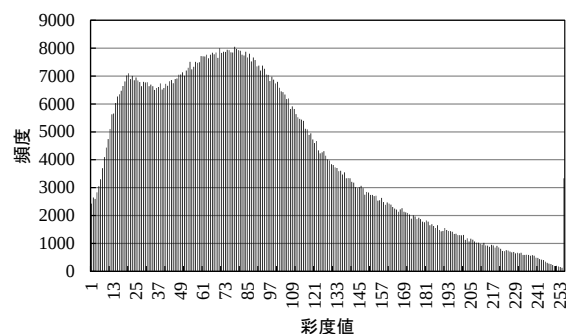
図-4 彩度値分布

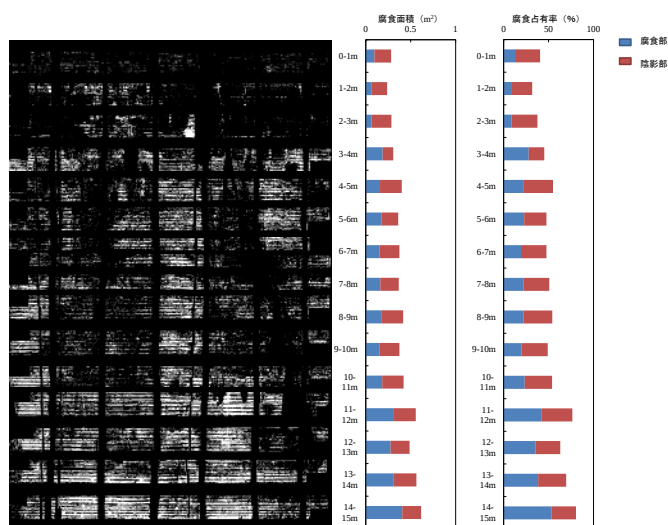
図-5 画像解析から求めた腐食面積と腐食占有率
