## 臨海部に位置する開削トンネルの中柱修繕

東日本旅客鉄道株式会社 正会員○ 小笠原 賢  
正会員 関田 竜典  
嶋野 芳憲

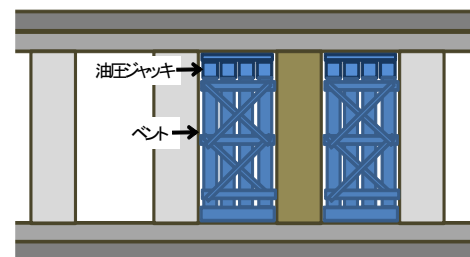
図5 仮受工の概況

上載荷重によって中柱に作用する軸力を受替えるためにベントを組み、油圧ジャッキにて受替えた。この概況を図5に示す。ジャッキに作用させる軸力の値は骨組解析を別途行って定めた。
