## 吹付コンクリートによる補修を行ったトンネルに対する維持管理

東日本旅客鉄道(株) 正会員 ○大矢 新吾  
 東日本旅客鉄道(株) 正会員 岸 滋  
 東日本旅客鉄道(株) 佐久間 聖之

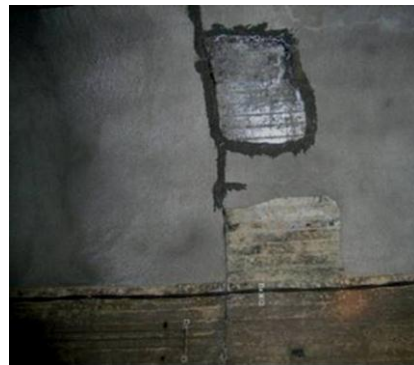
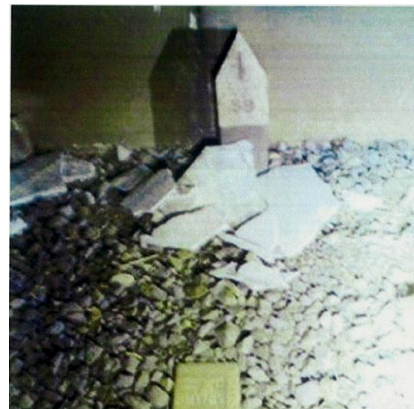
千葉支社管内のトンネルについては、法令により 2 年周期による通常検査と 20 年周期による特別検査を行っているが、平成 20 年に内房線のトンネル内で吹付コンクリートの剥落による列車衝撃事故（写真-1）が発生したことを受け、覆工表面の剥落対策を行うとともに、吹付コンクリート部については、剥落防止を目的とした打音検査を行っている。

写真-1 吹付コンクリート剥落

平成 20 年に発生した剥落は、アーチ部覆工コンクリートの打継ぎ目付近に施工された吹付コンクリートが落下したものであった。覆工コンクリートの打継ぎ目付近は、非常に弱点となりやすい箇所である。そこで、この剥落事故を受け、場所打ちコンクリート造トンネルで覆工コンクリートの打継ぎ目付近で吹付コンクリートを施工している箇所を中心に、落下防止としてネット工法を実施した。ネット工法は、トンネル内空断面の減少が最小限となり、フレームをアンカーボルトで固定するだけであり、養生期間も不要であるため施工性が高い工法である。又、ネットの網目を通じて変状の有無を確認することが可能である。なお、ネット施工においては、ネットやアンカーボルトの材質について経年劣化を考慮して施工を行っている。現在千葉支社管内では、トリカルネット（写真-2）などを主に採用している。この対策により、覆工と吹付コンクリートとの付着力を確保し、剥落防止を図っている。

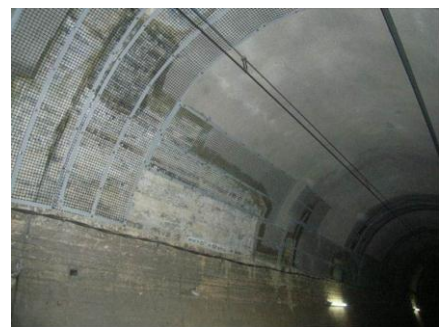
写真-2 トリカルネットによる対策

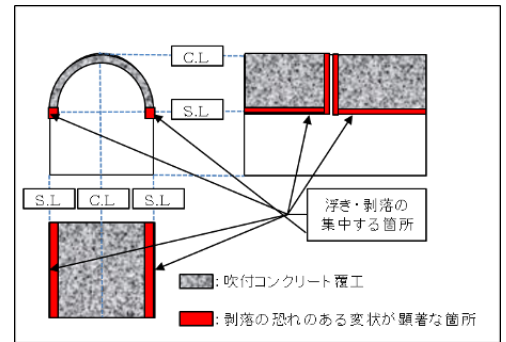
クリートについては、十分な付着強度を確保していることがわかってきた。しかし、一体化を考慮した施工を行っていない吹付コンクリートでは、剥落の恐れがある不安定箇所が存在することが確認された。特に剥離・剥落につながる恐れがある吹付コンクリートの部位は、施工継ぎ目、S L部の端部等、施工ブロックの端部に集中している。これまでの打音検査では、上記箇所を中心に検査を実施している。

図-1 吹付コンクリート覆工の剥落危険箇所

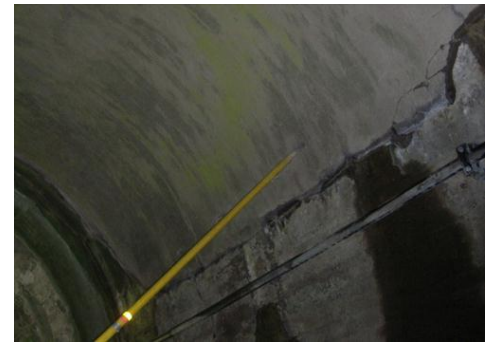
写真-3 吹付コンクリートへの打音検査状況

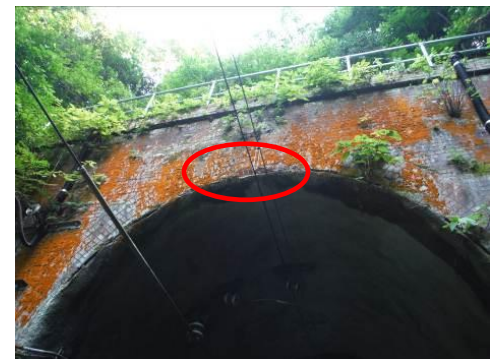
本年度に入り、レンガ造トンネルのアーチ部付近において、トンネル坑口付近まで吹付コンクリートを施工した箇所が、レンガと共に落下するという事象が発生した。当該トンネルでは、トンネル坑口上部のレンガに亀裂・ひび割れが発生し、乾湿の繰返しによりひび割れが進行し、風圧等の影響も重なり落下に至ったと推定している（写真-4, 5, 6）。今回剥落を起こした箇所は、既存トンネルのレンガ部であり、レンガと吹付コンクリートとの付着には問題はないことが確認できたため、それぞれの層間における剥離が原因ではないことが判明した。

写真-4 レンガ造覆工剥落状況（遠景）

この事象を受けて、千葉支社管内のレンガ造トンネルで坑口まで吹付コンクリートを施工しているトンネルを対象に、打音検査を実施した。検査の結果、現在坑口のレンガで亀裂・ひび割れといった変状は見られず、落下の可能性がないことを確認した。ただ、この事象を受けて、通常検査や特別検査、剥落を目的とした打音検査では、坑口付近の変状にも着目し、必要に応じて打音検査を実施している。

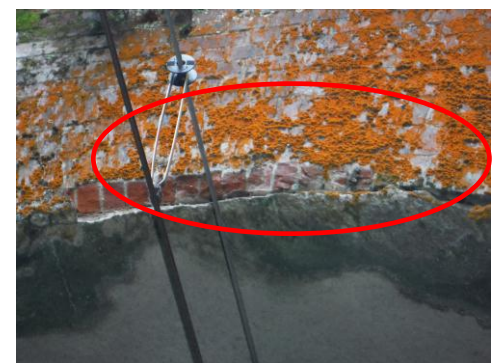
写真-5 レンガ造覆工剥落状況（近景）

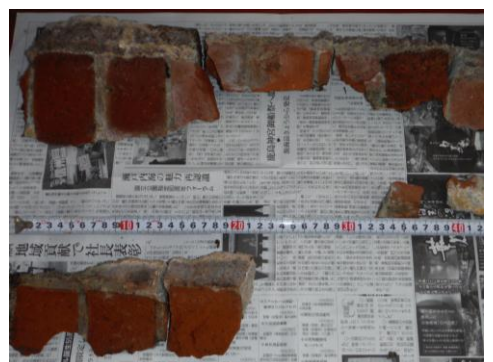
写真-6 レンガ・吹付コンクリート付着状況
