高架橋剥落対策工の経年劣化予測に関する考察

東日本旅客鉄道 正会員 ○今泉 浩明

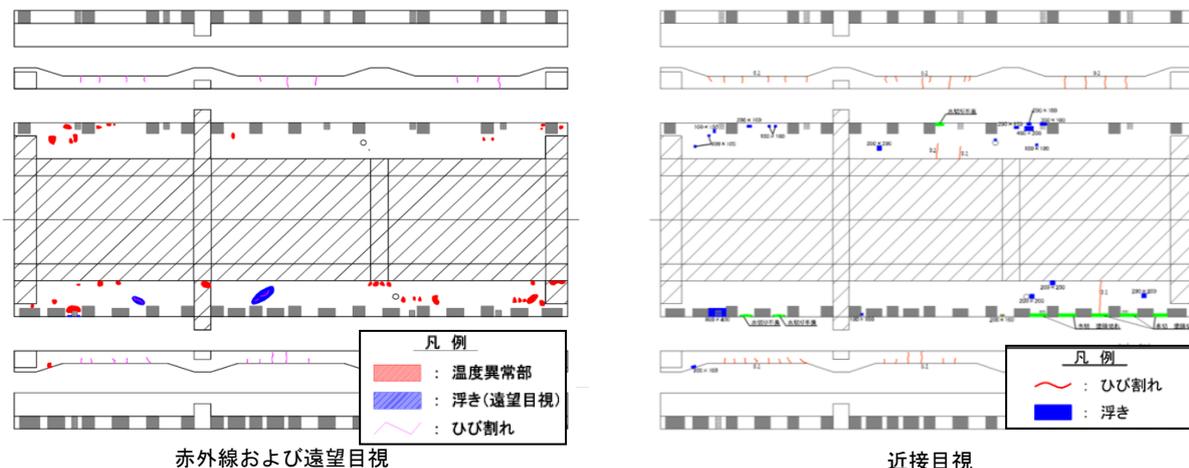
図-1 赤外線および遠望目視、近接目視で捕捉した変状

高架下からの遠望目視検査、赤外線カメラ調査を実施した。遠望目視検査では、近接目視で確認した剥落対策工のひび割れのうち、約8割程度を確認したが、コンクリート内部の浮きはわからなかった。一方、赤外線カメラ調査においては、ひび割れ部が確認されなかったが、内部コンクリートの浮きの近接目視と比較して約7割程度を捕捉した(図-1)。

これらの結果より、既に対策してある剥落対策工で目視によりひび割れを確認した場合には、剥落対策工の劣化や内部鉄筋の腐食が懸念されるため、赤外線カメラでコンクリートの剥離状況を確認する手法が有用であると考えられる。今後は、現場においてこれらの考察について試行し、現場での活用方法について検討していきたい。
