## 上越新幹線高架橋アルカリ骨材反応の実態と対策方法の考察

東日本旅客鉄道株式会社 正会員 ○大野 龍馬

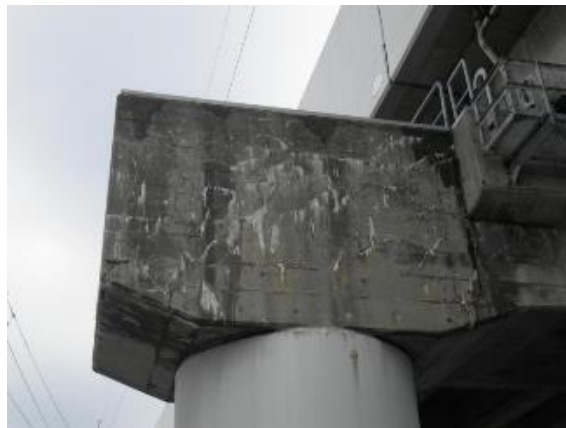
コンクリート構造物の劣化損傷原因の一つにアルカリ骨材反応があり、上越新幹線高架橋においても、開業まで間もない昭和 55 年から同反応による変状が確認されている (図-1 に変状写真を示す)。反応の要因は高架橋上の消雪散水(図-2 に散水状況を示す)や降雨・降雪による水分である。水分と骨材中のアルカリ分が反応、骨材が膨張することによって、コンクリートに変状が発生する。現在、対策として含浸剤を桁下から塗布、浸透させ、水分の供給の防止を試みると共に桁の水準測量を毎年実施している。しかし、桁下に塗布した含浸材の塗膜が劣化し(一因として桁上部からの水の供給も考えられる)、落下したり、桁接合部からの漏水が桁座や電化柱基礎に新たなアルカリ骨材反応を引き起こしたりしている。本研究では後述するアルカリ骨材反応実態調査の結果を分析し、水分の供給量と変状の発生状況を明らかにするとともに対策の方針を立てることを目的としている。

図-1 ASR による変状状況

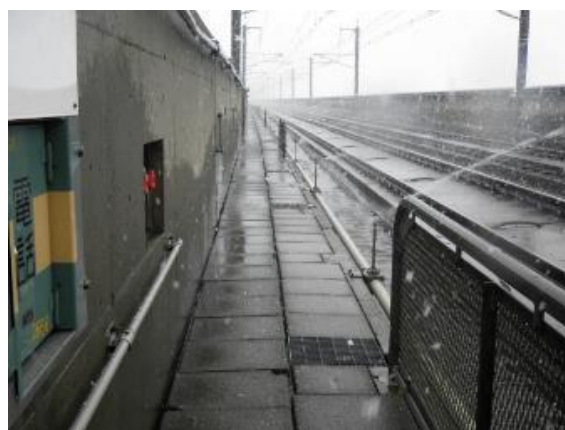
図-2 高架橋上の消雪散水状況

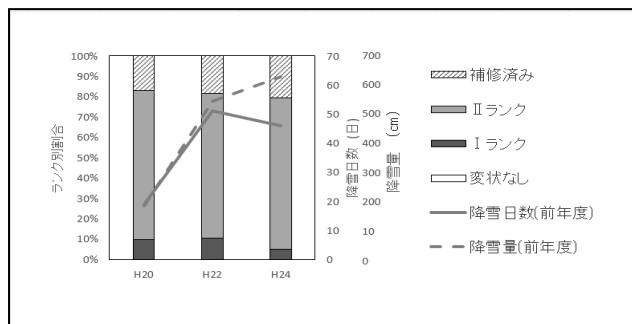
前述の通り、アルカリ骨材反応が促進する要因として水分の供給が挙げられる。そこで、供給される水分の内、多くを占める冬季の降雪散水および降雪の状況と1次調査結果の関係について考察したところ、降雪量とランクは相関性が低い、降雪日数とは相関性が見出せた。図-2 に降雪日数(降雪基地起動日数)・降雪量と変状ランク割合の関係を示す。降雪量に関しては降雪日数が多く、桁下が乾燥状態になる日が少ないと、Ⅰランクの数は増加すると考えられた。

図-2 降雪日数・量と変状ランク割合の関係  
(1次調査)

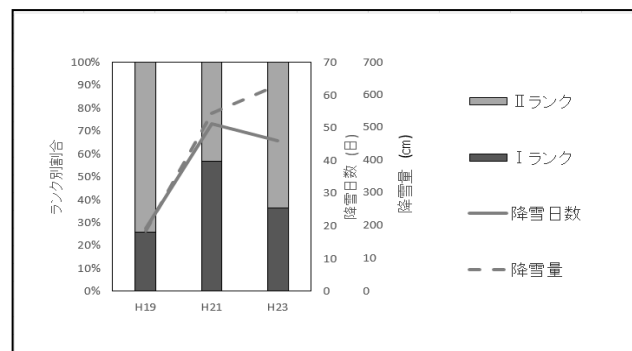
更に、2次調査についても同様の分析を行った。図-3 調査結果と降雪日数の関係を示す。こちらでも1次調査の場合と同様、降雪日数と変状の割合に相関性がみられ、前述の仮説を裏付ける一つの指標となると考えている。

図-3 降雪日数・量と変状ランク割合の関係  
(2次調査)

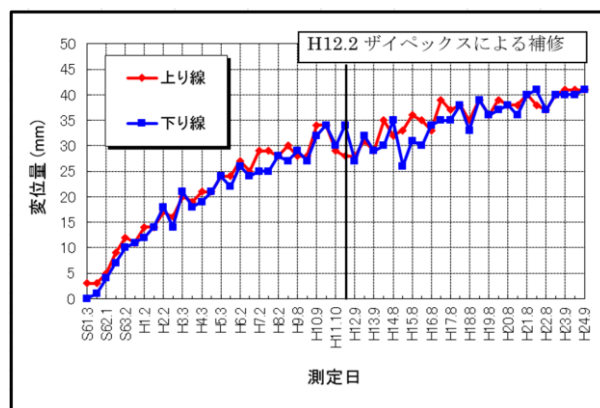
図-4 PC 桁の反りあがり状況

図-4 には上越新幹線高架橋ボックス桁における水準測量の結果を示す。平成 12.2 にザイベックスを塗布して以降反り上がりが抑制されているように見受けられる。

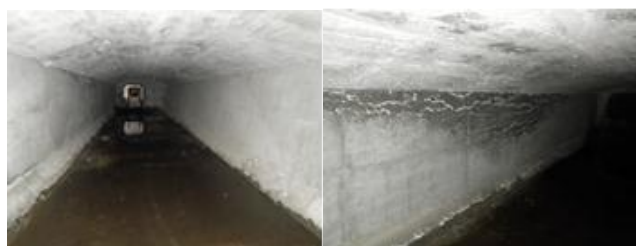
図-5 高架橋ボックス桁内部状況

また、図-5 には高架橋ボックス桁内部の状況を示す。桁の接合部から侵入した水分が滞水し、アルカリ骨材反応が発生していることが見てとれる。

以上より、アルカリ骨材反応の原因となっている水分は、桁上面からの浸透だけではなく、接合部からも桁内部に侵入し、供給されていることが明らかとなった。

よって、今後は桁上面および接合部から効率的な止水をできる方法の策定を行うことが必要であると考えられる。
