## 平成 25 年 10 月に発生した台風 26 号による久留里線の盛土崩壊復旧工事について

東日本旅客鉄道(株) 正会員 ○三浦 雄一  
東日本旅客鉄道(株) 前田 邦彦

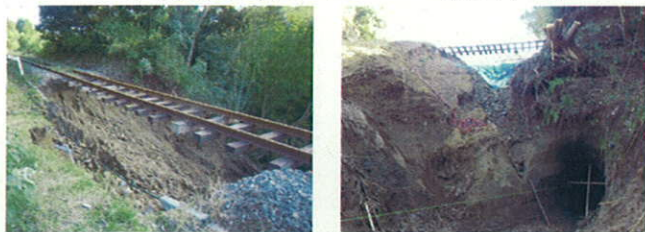
図 1. 土砂崩壊状況

盛土崩壊は、線路方向約 14m、崩壊延長約 21m、高さ約 12m で、流出した土砂量は約 1,200m<sup>3</sup> であった。本崩壊は、下記 3 つの要因が複合したものと推測される。

平成 8 年には同様の被害を確認出来ていないことから、今回は局地的な雨が集中的に降り続いた事で、I・II の要因のほか、線路側溝が石積構造であったことにより、雨水が盛土上部から地盤内に浸透したことで、間隙水圧が上昇し、円弧すべりを形成したと考えられる。また、III により法尻から土砂が河川の流れにより徐々に洗掘されたことで盛土崩壊を助長したと考えられる。

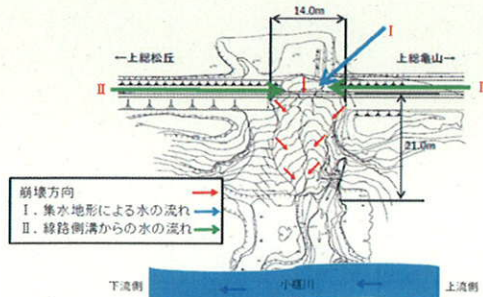
図 2. 災害箇所平面図

- I. 当該箇所周辺には田畑が広がっており、崩壊箇所に雨水等が集水しやすい地形となっている。
- II. 当該箇所は線路勾配の折れ点(最下点)となっており、前後 620m の雨水が線路側溝を経由して崩壊箇所に集水する地形となっている。

- III. 盛土下には線路平行方向に小櫃川が流れており、上流にある亀山ダムが水位調整のため放水したことで

河川水位が通常時より約 9m も急激に上昇し、盛土法尻まで達したことが確認出来た。
