## 総武緩行・快速線線間における路盤陥没発生メカニズムの考察

東日本旅客鉄道(株) 正会員 ○大澤 英里  
 東日本旅客鉄道(株) 高橋 政善  
 東日本旅客鉄道(株) 正会員 松本 一人

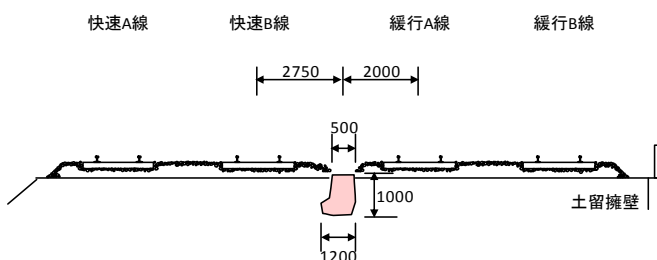
図 1. 陥没発生概況(断面図)

等が挙げられる。一例を図 1、2 に示す。路盤陥没の大きさは線路方向 800mm、線路直角方向 1200mm、深さが 1000mm 程度であった。当該箇所は盛土区間であり、付近に伏び等は存在しない。また、土留擁壁の水抜き孔からの土砂等の流出は見られなかった。なお、陥没発生時の雨量は 0mm であった。

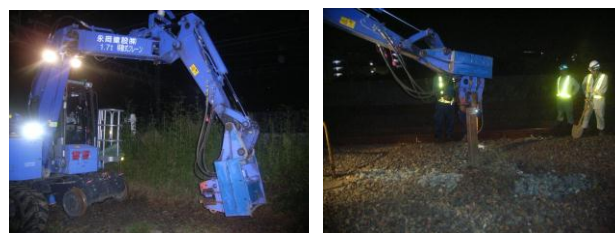
図 3. 強制振動工

調査の結果、緩行 A 線軌間内、快速 B 線軌間内では H 鋼の貫入量が 0.2～0.7m であり、路盤の緩みは確認されなかった。一方、緩行 A 線左軌間外、快速 B 線右軌間外では貫入量が最大 1.5m となる箇所があり、路盤の緩みが点在していることを確認した。以上より、陥没が連続的に発生している緩行 A 線・快速 B 線線間に路盤の緩みが集中していることがわかる。なお、特に路盤が緩んでいた箇所においては、バラストを充填しながら強制振動による締固めを実施し、脱線・転覆につながる様な大規模な陥没が発生する恐れがないことを確認した。

路盤陥没を連続的に発生した箇所を含む延長 200m の範囲において、夜間作業にて強制振動工による路盤の緩み範囲の調査を行った。強制振動工は図 3 に示す移動式クレーンの先端部に取り付けた H 鋼の振動により路盤の締固めを行うものである。施工は緩行 A 線軌間内、緩行 A 線左軌間外、快速 B 線軌間内、快速 B 線右軌間外の 4 箇所とし、線路方向に 1m ピッチで実施した。

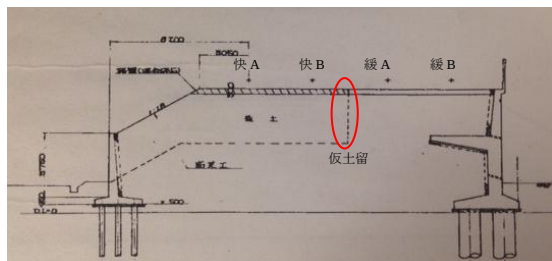
図 4. 土工定規

路盤陥没が連続的に発生した箇所の土工定規を図 4 に示す。図 4 より、当該箇所は盛土の嵩上げ工事を行っている箇所であることがわかる。また、緩行 A 線、快速 B 線の間が鉛直になっており、仮土留を施工して盛土を嵩上げし、線増工事が施工されたものと推測できる。

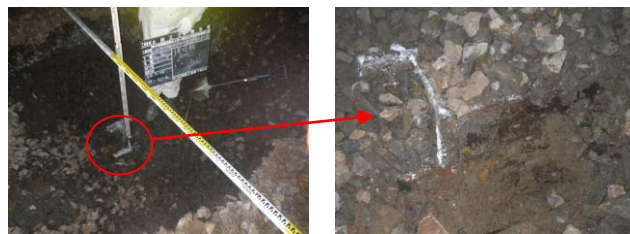
図 6. 試掘工事の様子

試掘の結果、レールレベルから約 980mm の深度で

H250×250 の支柱(親杭横矢板土留)を確認した(図 6)。また、掘削時に図 7 に示す木製の横矢板も確認できたことから、盛土嵩上げによる線増工事においても、線間に親杭横矢板土留を設け、施工が行われたことがわかる。なお、発見された木製の横矢板は水分を多く含んでおり、腐食が進んでいた。また、白ありにより穴を空けられ、腐食が進んでいる箇所も確認された。

- 1) 親杭横矢板による仮土留周辺の盛土の転圧が十分に施されていない。
- 2) 横矢板は木製の板が使用されており、水分を含んで腐食し、空隙ができた。
- 3) 1)、2)の緩み部・空隙部に、長年の雨水浸透や列車振動により路盤材が移動し、陥没に至った。
