腐食した鋼鉄道リベット桁支点部の載荷試験および解析

首都大学東京

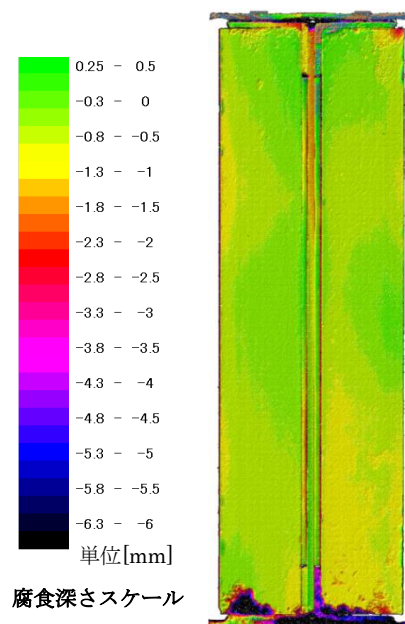
図-5 端鉛直補剛材①腐食分布図

- (1) ウェブ・端鉛直補剛材と下フランジとの角部にみられる腐食が、上フランジとのそれに比べて顕著である。図-2の端鉛直補剛材②は腐食により断面が欠損し、下フランジと不連続な状態であった。
- (2) 下フランジ下面において、ソールプレートと下フランジの境界部に孔食を含む激しい腐食がみられる。ソールプレートとカバープレートを除く領域において最大腐食量は 10.15mm(孔食は除く), 平均腐食量は 1.22mm である。
- (3) 上フランジは枕木が設置されていたため、上面が全体的に腐食している。最大腐食量は 9.05mm, 平均腐食量は 2.79mm である。
- (4) 端鉛直補剛材①についても下フランジ近傍の腐食が激しい。また、リベット接合による組立式の桁であるため、フランジ・補剛材間に隙間がみられる。(図-5)
- (5) ウェブに関して激しい腐食はみられないが、部材の初期たわみがみられる。
- (6) 全体として桁の内側の腐食が桁の外側の面よりも激しい。<sup>3)</sup>

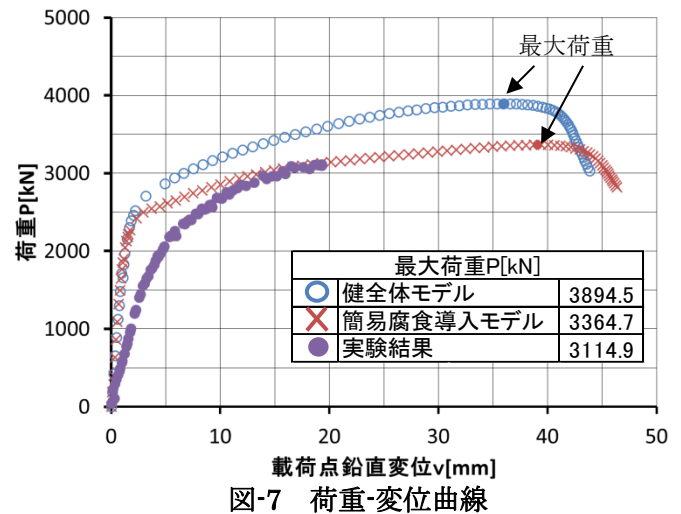
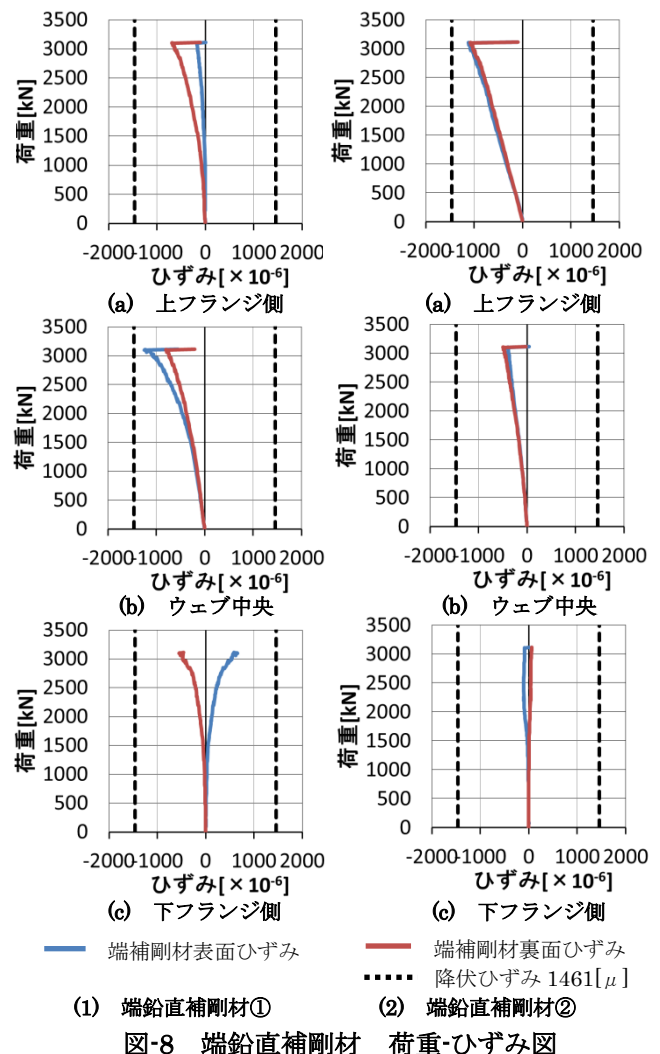
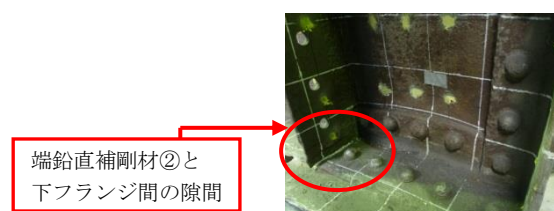
図-9 ウェブ座屈状況

荷重によって下フランジのソールパネルが変形を開始し、それに伴ってウェブの下フランジ近傍に座屈変形が生じた。荷重の増加と共にローラー支承部が浮き上がりを起こし、支承部は外れたため 3114.9[kN]で荷重を終了した。その荷重 - 変位曲線を図-7 に示す。

荷重終了後試験体の変形状況を確認したところ、ウェブは座屈のため 20mm の水平変位がみられた。端鉛直補剛材に関しては目に見える座屈変形は見られなかったが、端鉛直補剛材①と下フランジ間に隙間が存在し、不連続であるためか、端鉛直補剛材①が桁端方向に飛び出すように変形した。

この差は端鉛直補剛材と下フランジの連続性に起因すると考えられる。端鉛直補剛材①は桁が組立式であるため、フランジとの間に約 2mm の空間が存在したが、荷重によってこの隙間は潰されるため、補剛材は圧縮力を伝える柱として機能する。一方端鉛直補剛材②は、腐食によって補剛材と下フランジ間に約 10mm の隙間が生じており(図-9)、下フランジ近傍ではフランジと補剛材が不連続であるため、変形が生じにくく、ひずみも小さくなったと考えられる。降伏ひずみが確認された箇所は、荷重パネルの上下フランジ近傍のウェブで、端鉛直補剛材に関しては降伏ひずみは見られなかった。

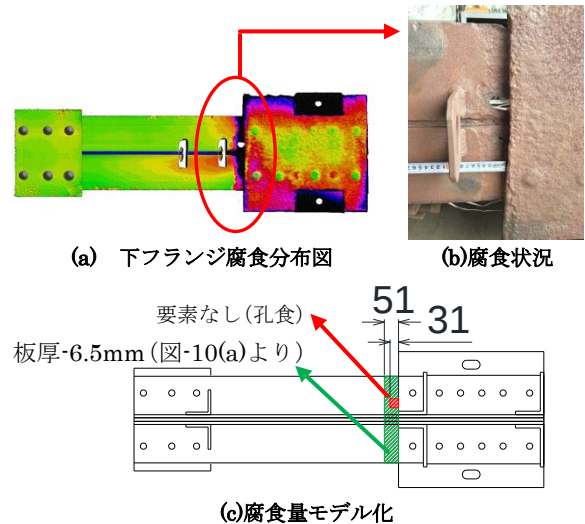
図-10 下フランジ腐食導入例

腐食や部材の初期たわみのない「健全モデル」と、健全モデルに簡易的な腐食量と、端鉛直補剛材①の初期たわみ、実験時のセッティング不整を導入した「簡易腐食導入モデル」の解析結果を図-7 に示す。簡易的な腐食量の例として、下フランジにおける板厚が設計板厚の半分近く減少した激しい腐

食の導入例を図-10に示す。また、端鉛直補剛材①の初期不整は補剛材淵が支間中央に向けて約 $1.7^\circ$ 傾斜しているため、この形状不整もモデルに導入した。

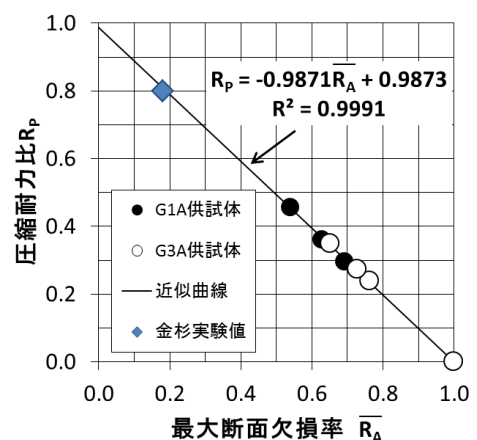
図-11 残存耐力-断面欠損量関係図

図-7より実験の荷重-変位曲線に比して解析結果はともに初期剛性が大きく評価される傾向にあった。しかし、実験の最大荷重は、簡易腐食モデルのそれと良い一致を示した。いま、最大荷重である残存耐力と腐食による断面欠損量の関係を図-11に示す<sup>4)5)</sup>。ここでG1A試験体及びG3A試験体の結果は参考文献5)の値である。

図中の縦軸は、式(1)のように実験の最大荷重を、健全体モデルの解析による最大荷重で除した圧縮耐力比 $R_p$ である。また、横軸の最大断面欠損率 $\overline{R}_A$ は式(2)のように桁端部の柱としての有効断面積における最大腐食量( $A_0 - A_{\min}$ )を健全時の有効断面積 $A_0$ で除した値である。

(3) 弾塑性有限変位解析は、①初期剛性が実験値の方が低く出る傾向にあった。これは、リベットによる組立式であることや鉛直補剛材の腐食によって部材間に隙間が存在したために、変位が大きくなったと考えられる。②実験値と解析値(簡易腐食導入モデル)の耐力を比べると、差は7.4%であり、残存耐力と腐食による断面欠損量の間には相関関係がみられる。③点検により、柱としての最大断面欠損率の計測結果と、健全時の最大荷重が求めれば、式(3)を用いて桁端部の柱としての圧縮耐力を評価可能である。
