水生生物の生息環境から見た河川環境の課題

—高梁川の現況を事例にした踏査結果—

ここでは、岡山県の1級河川である高梁川を事例として、踏査による検討から、河川環境の現状と課題を報告する。

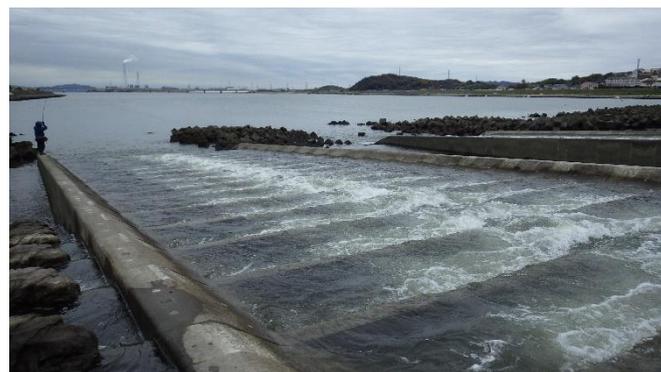
写真1 潮止め堰下流側の流況

この堰は、岡山県企業局によって管理される利水用の堰であり、左岸側に取水口が設置されている。堰堤には幅 10m の魚道が左右岸付近に 2 か所ずつ設置されている。写真 1 に示されるように、干潮時には魚道からの流れが堰堤下流側から遡上する水生生物には認識しにくい状況になっている。なお、満潮時には、魚道中心部の流れが水面に沿う流れとなるため、下流側遠方まで、魚道からの流れの影響が伝わり、迷入はしにくい状態となっている。

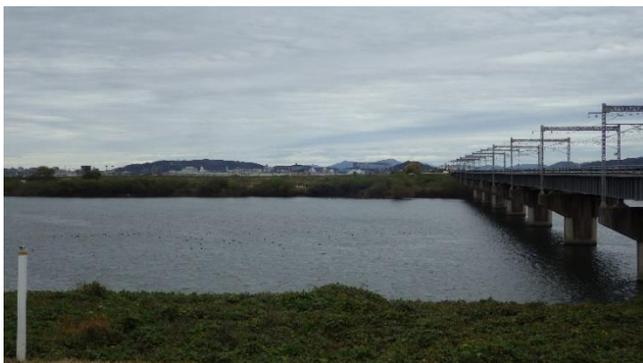
写真 2 潮止め堰より 3.2km 上流 (山陽線鉄橋付近)

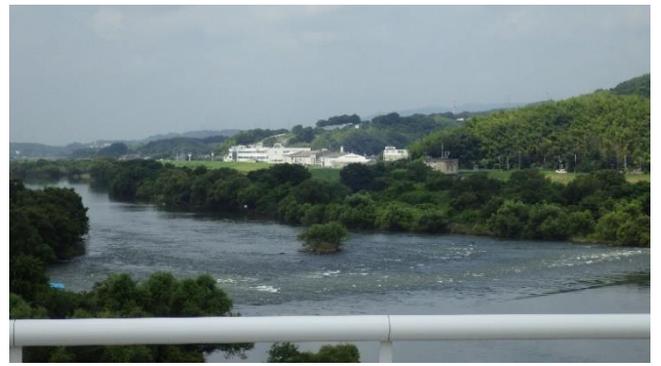
写真 3 潮止め堰より 6.2km 上流の地点 (瀬の形成)

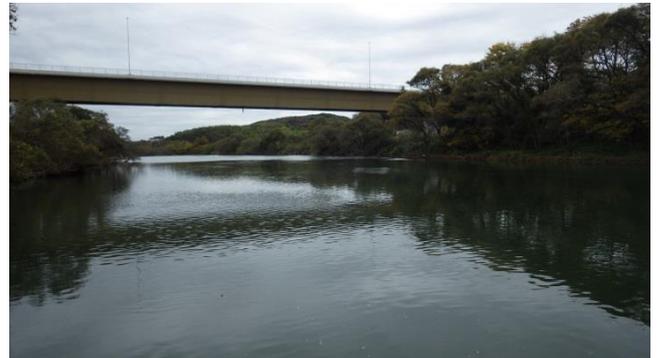
写真 4 旧渡し船の船着き場付近の平水時の河川流況

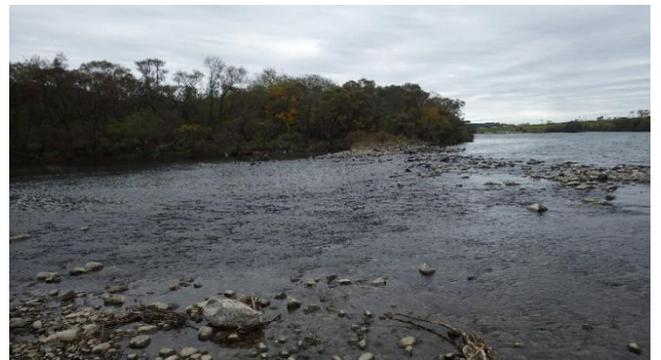
写真 5 潮止め堰より 6.4~6.6 km 上流の中州

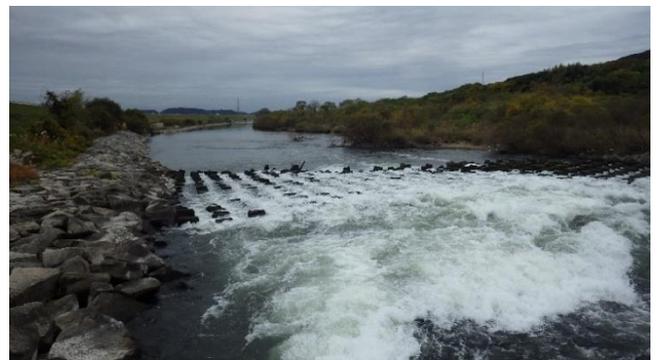
写真 6 は潮止め堰から 8 km 上流にある笠井堰直下流側の護岸および樹林化した中州を示す。写真で示されるように、左岸側が道路保護のために護岸対策が実施されている。また、笠井堰の左岸側で取水口があるため、土砂吐き用の起伏式ゲートが設置され、踏査の時期にはゲートが倒された状態になって

写真 6 笠井堰直下流側の護岸と樹林化した中州

いた。利水期間においても中小洪水時にゲートが倒伏し、堰上げによる水位上昇の防止をしている。さらに、堰上流側の河川地形および笠井堰の右岸側が固定堰であることから、左岸側に主流が偏る傾向にあることが推定される。これらのことから、左岸側

の護岸に沿った流れが形成され、中州への冠水頻度が低下し、中州の比高が相対的に高くなったものと考えられる。なお、魚類の連続性はここで閉ざされている。写真7は小田川合流付近の河川状況を示す。治水の観点から河道が幅広く確保されているためか、流れていく様子が見られなく、湛水化された状態になっている。この状態は1km上流側にも続いている。写真8は湛水化された河道からさらに1km上流側の川辺橋周辺の河川流況を示す。平水時の河道幅が下流側に比べて狭められているため、流下方向に向かう流れが観察される。この場合、多様な流れは観察されない。写真9は新総社大橋周辺の河川流況を示す。写真に示されるように、漁業のための網を設置するための鉄杭が河川の中に設置してある。この杭によって河川水位が堰上げられ、上流部では水鳥の休息場となっている。総社大橋より下流部では、写真10に示されるように、瀬がところどころ形成されているが、中州には木本目（樹木）が樹勢し、水面と中州の比高の高低差が大きく、冠水頻度の低さが推定される。また、総社大橋上流部では、写真11に示されるように、湛水化された中に樹木が繁茂する中州が観察される。上流部では湛井堰が設置されていて、湛井堰上・下流部で湛水化された状態になっていた（写真12参照）。総社市の秦および日羽周辺では、写真13、14に示されるように、中州の比高が低く、流量変化によって冠水幅が変化しやすくなっている箇所がみられるようになる。写真で示した箇所では平水時の冠水幅の3倍程度広がる空間が確保され、多様な流れが形成される。また、中州では、植生は繁茂しているもの

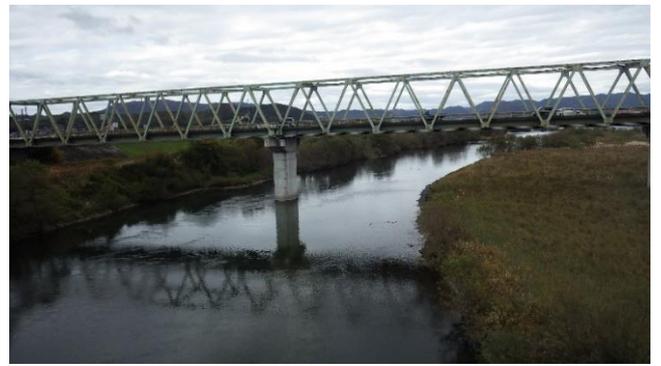
写真8 川辺橋周辺の河川流況

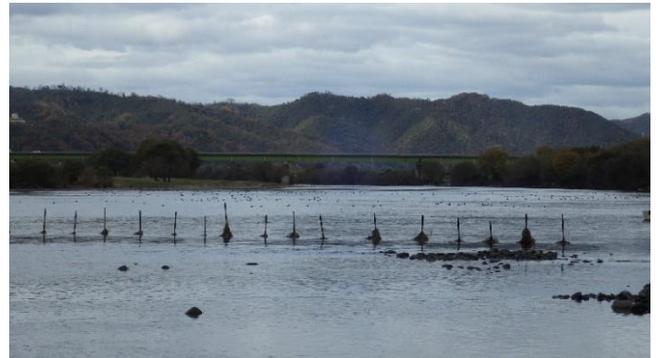
写真9 新総社大橋周辺の河川流況

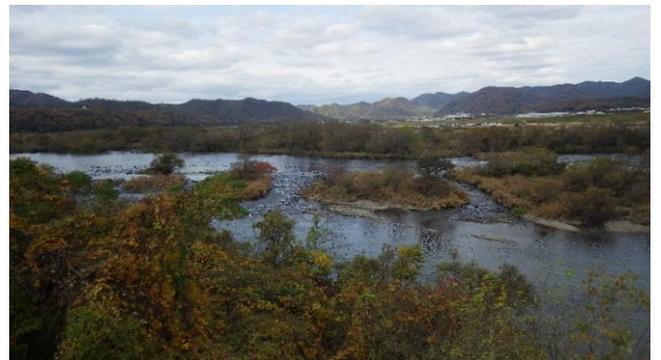
写真10 総社大橋下流部の河道内状況

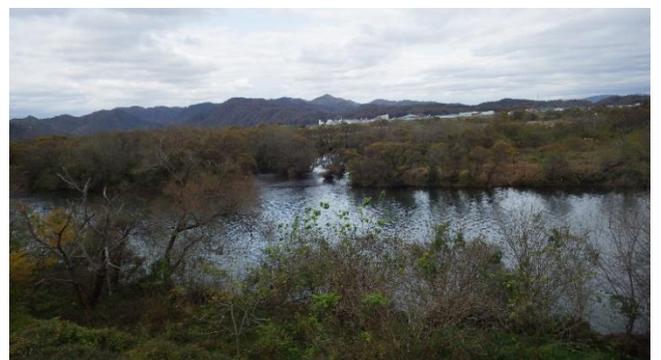
写真11 総社大橋上流部の河道内状況

の、平水時の冠水幅の3倍程度の領域では木本目はなく、中小洪水時に頻りに冠水していることが確認される。また、外岸側であるにもかかわらず、砂礫の堆積が見られるなど洪水による侵食が見られなかった。

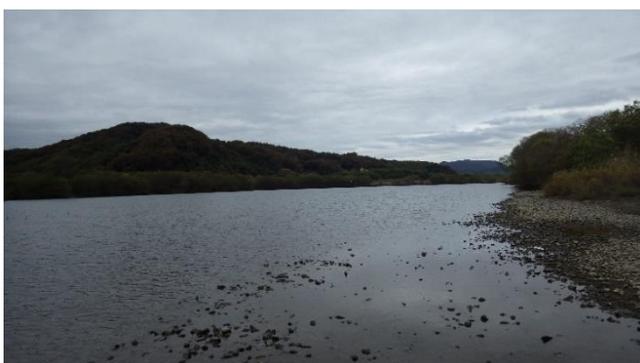
写真7 小田川合流付近の河道と河川流況

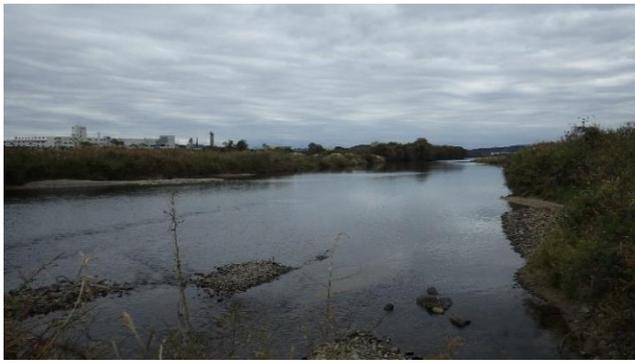
写真 12 湛井堰下流の湛水化した河川流況

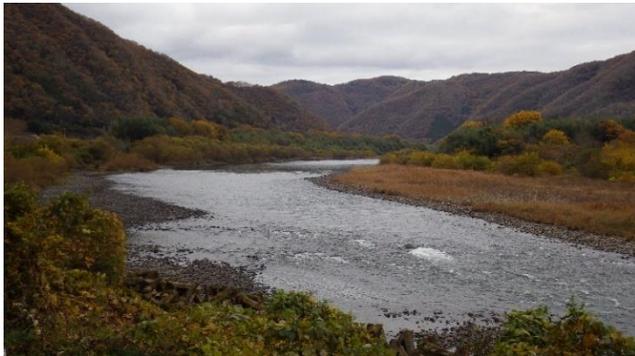
写真 13 総社市秦（はだ）付近の河川流況

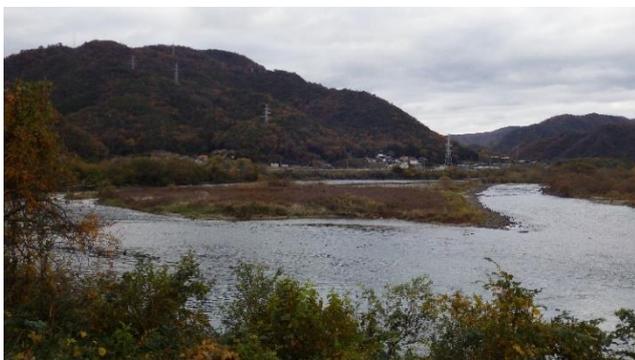
写真 14 総社市日羽（ひわ）付近の河川流況
