2016年熊本地震による東海大学阿蘇キャンパスの被害

東海大学 正会員 ○杉山太宏・藤井 衛

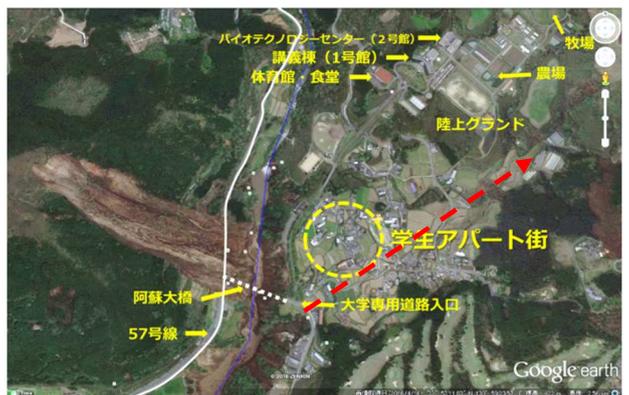
図-1には, 前震の4月14日から4月22日までに発生した地震の震源(マグニチュード, 深さ)が○で, 4月13日以前の熊本地方の断層が赤色の実線でそれぞれ示されている²⁾。北東方向に阿蘇キャンパス南西のカルデラ壁まで伸びる赤実線は, 布田川断層帯布田川区間の断層である。図-3は阿蘇キャンパス周辺, 立野, 河陽, 黒川地区のGoogle mapに加筆したもので, 阿蘇大橋西側斜面の大規模崩壊や阿蘇大橋上・下流溪谷壁の崩壊などがはっきりと確認できる。大学専用通路入

図-3 阿蘇キャンパス周辺の航空写真 (Google earthに加筆)

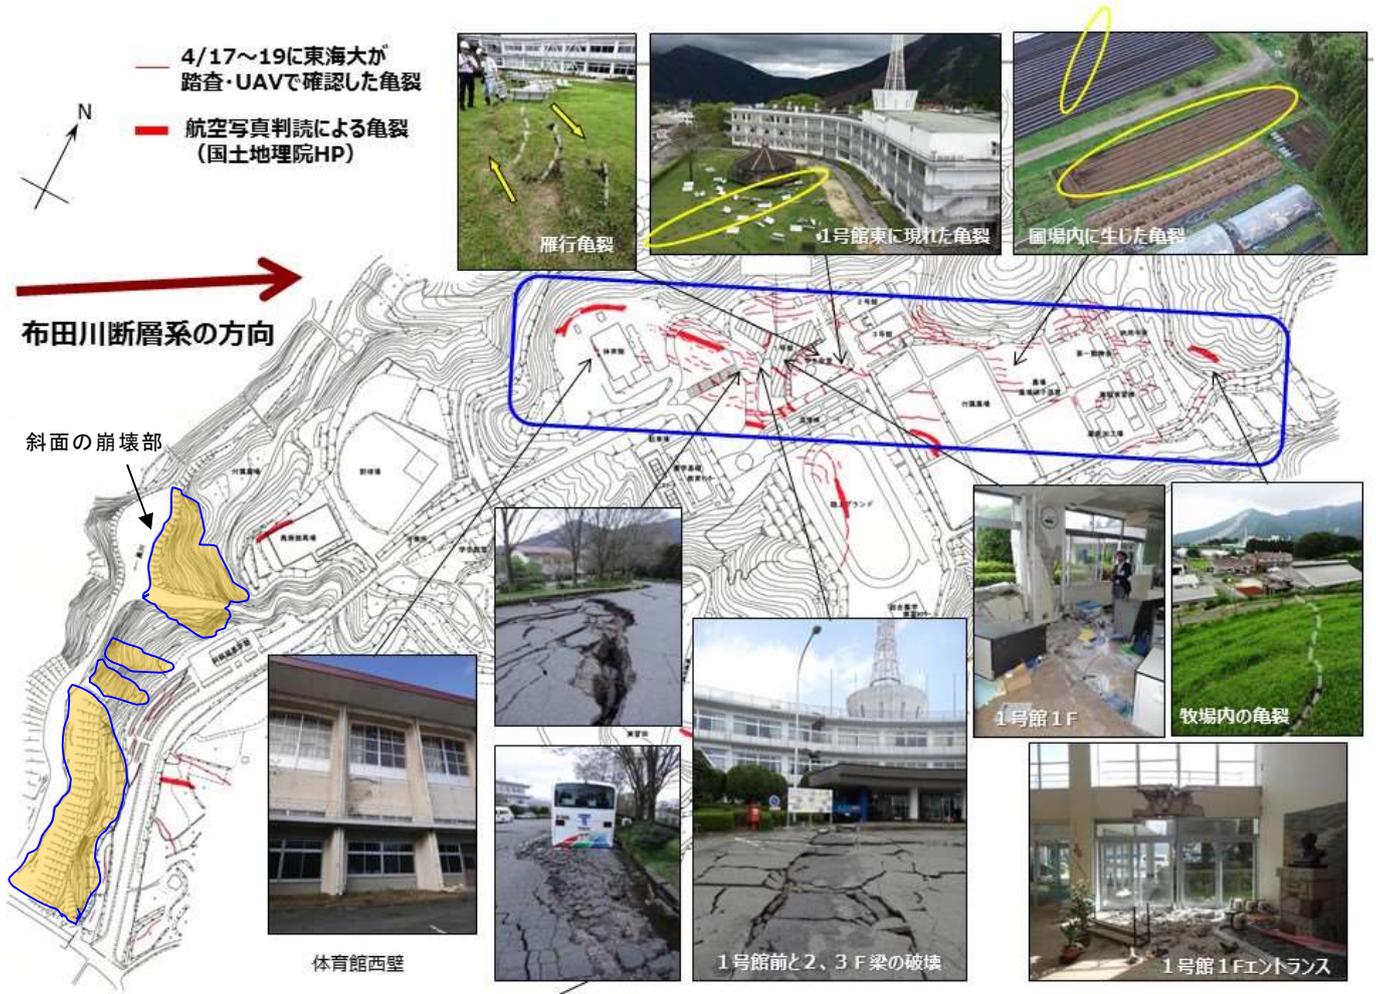
図-4 阿蘇キャンパスに生じた亀裂（赤線）の調査結果と被害の様子

口の東隣から北東方向に記した破線は今回の地震で現れた亀裂で、国土地理院はこの亀裂が地震断層であることを調査結果に基づき報告している⁴⁾。

著者らは、本震の翌日から6月末までに阿蘇キャンパスの被害について断続的に調査を行った。図-4は、キャンパスの現況図に4月17日～19日の調査で確認された亀裂を赤線で示し、被害の写真を配したものである。キャンパス内には、地震により多くの亀裂が出現したが、調査の結果、これらの一部は地震断層であることが判明した。また、地震による断層（亀裂）は図の青枠で示す幅約120mの断層帯を成して西から東方向にキャンパスを縦断するように発現し、その1つは3階建の講義棟1号館の真下を通過した。これにより1号館中央部の柱、はり、床や壁は局部的に激しく破壊した。図-5は1号館と3号館の基礎杭杭頭の状態を確認するために、3mほど掘削した杭の様子である。直径350mmのPC杭杭頭には座屈、圧縮・引張、せん断による壊滅的な破壊が確認された。また、8階建ての研究棟3号館では、直径1000mmの場所打杭杭頭に幅数mmの亀裂が1本から3本、ほぼ水平に直線的に生じていた。震度7を記録した内陸型地震の破壊力を見せつける貴重な証拠とすることができる。

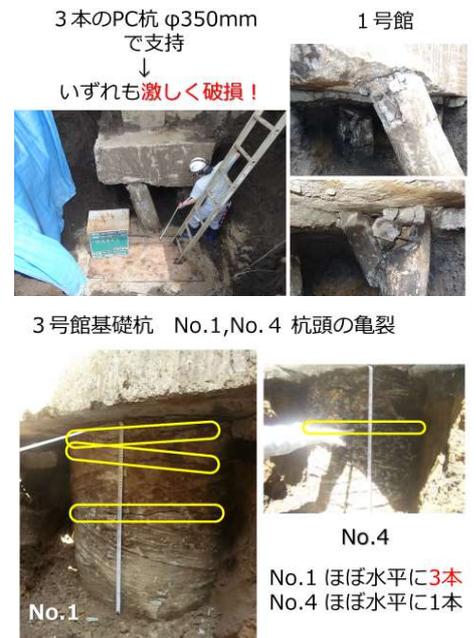
図-5 基礎杭頭部の亀裂・破壊
