UAV/SfM-MVS 技術を用いたのり面構造物健全性点検手法の適用性の検討

日特建設株式会社 正会員 ○宇次原雅之
 国際航業株式会社 正会員 村木 広和
 日特建設株式会社 正会員 窪塚 大輔

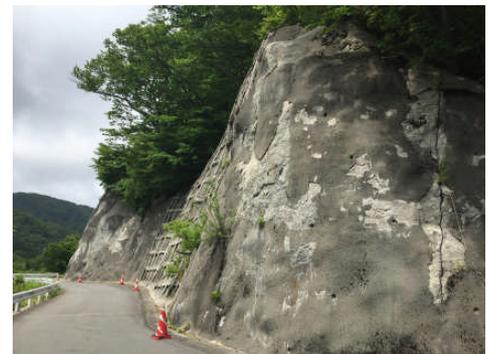
写真-1 試験対象のり面

対象としたのり面は、高さ約20m、側方延長約50mの道路のり面で、このうち左側は吹付工が、また中央から右側にかけてはのり砕工が施工されている(写真-1)。寒冷地であるため、表面剥離が著しく進行し、補修が必要な状態となっており、順次対策が行われている。山岳道路のため道路幅員はせまく、対面は急な谷となっており、地上からのり面全体は見渡せない。また、道路上からは、のり面上部の詳細な状況はわからない。

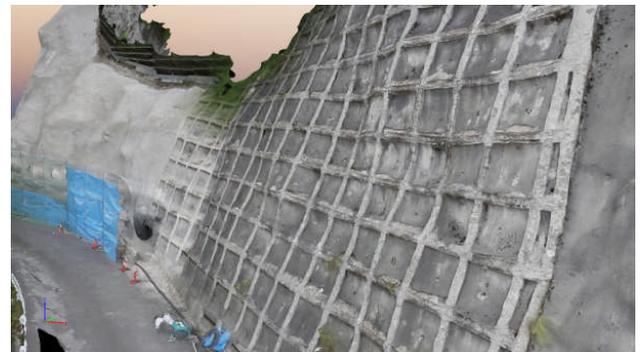
写真-3 オルソフォト画像(のり枠部分)/UAV撮影

を示す(200枚の写真を使用した)。画像はビューワー上で回転させることが可能であるため、様々な方向から状況を確認することができる。また、拡大することにより、任意の箇所について詳細な状況を確認することが可能であり、吹付の剥離やのり枠の断面欠損の有無などを確認することができる(写真-3、4)。拡大することにより、吹付の水抜きパイプ(径40mm、肉厚4.1mm)の形状が確認できることから、今回の条件では4mm程度の大きさまで識別可能であると判断される。写真-5は地上でのデジタルカメラ撮影で得られたオルソフォト画像である(20枚の写真を使用した)。拡大することにより、金網(径2mm)の発錆状況まで確認できることから、概ね2~3mm程度まで識別可能と判断できる。両データは同じ座標系を持たせることにより、合成させることが可能である。課題として、植物の背面はデータが欠落すること、のり枠の側面が不鮮明となる場合があることなどが確認された。
