# 樹脂注入併用型下面増厚工法による有明大橋床版補強工事報告

有明大橋は、昭和45年(1970年)に1級市道曾和インター信濃町線1号(旧国道116号:2008年に新潟市へ移管)に架設された単純鋼溶接非合成鉄桁橋(6連)である。供用開始後45年が経過し、その間、上部工は定期的な塗装、防護柵や伸縮装置および舗装・防水の補修および打換えが行われ、下部工はひび割れや沓座補修、落橋防止装置設置の耐震対策が施されている。平成23年度に実施された舗装打ち換え工事の際、床版上面コンクリートにひび割れ、剥離、鉄筋露出等のいわゆる土砂化が確認された。これらの損傷は、床版の耐荷力低下と共に舗装の損傷に繋がり円滑な車両通行の障害となることが容易に想定される。また、定期的な点検により、各部材の経年劣化に加えて床版ひび割れの進行が見られ、床版の耐荷力不足が懸念される状況であった。そこで、本橋の現況調査を行い、道路利用者の安全確保のために補修・補強計画を策定して予防的な修繕を含んでの長寿命化対策工事を平成26年度から2年継続で実施した。特に、床版は原形復旧とB活荷重対応について維持管理を考慮した床版補強を検討した結果、樹脂注入併用による床版の下面増厚工法を採用してその効果を応力頻度測定により確認した。

## 2. 橋梁および工事概要

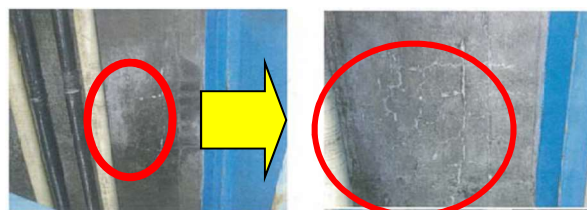
3-1 床版状況と損傷判定 床版のひび割れは格子状を形成し、過年度点検調書により損傷の進行性が確認された。

しかしながら、ひび割れのスリット化や角落ちは確認されていないため、状態Ⅱ（進展期）と判断した。（写真-1 参照）

2009 年度点检时床版状况

2012 年度点検時末版状況

写真-1 床版のひび割れ進行状況

対策工法は、損傷箇所の原形復旧（補修）とB活荷重対応の曲げ耐力補強の検討を炭素繊維接着工法、下面増厚工法（樹脂注入併用型）および上面増厚工法について比較検討した。対策後の既設橋梁へ与える影響、浸透水、維持管理性（目視点検の可否）および土研の輪荷重走行試験結果等を総合的に評価した結果、図－2に示した床版下面増厚工法（NETIS CG-110038A）を採用した。

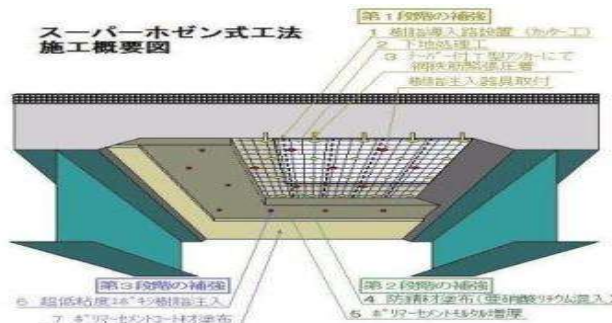
図-2 床版下面増厚工法 (NETIS CG-110038A)

採用した工法は、テーパー付アンカーによる確実な鉄筋定着とポリマーセメントモルタル吹付け後にエポキシ樹脂注入を行ってひび割れ補修と増厚界面との完全一体化を図る下面増厚工法である。曲げ剛度の回復と疲労耐久性は土研の輪荷重走行試験にて実証されており、実橋でもその効果の確認報告\*1がある。

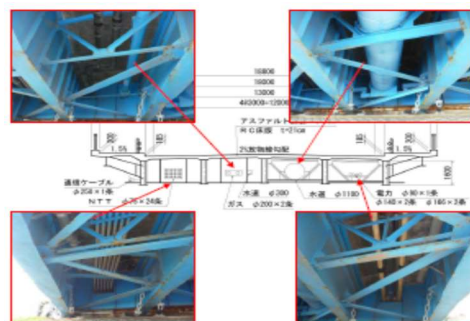
橋面下の施工は、足場架設時以外は交通規制を行わず、交通開放下で実施した。新設時の施工と異なり、事前作業や機械化が困難で現況に応じた施工が要求され、工程のほとんどが人力による上向き作業であった。また、写真-2のように主桁間に添架物（電力、水道、ガスおよび通信ケーブル）が多数あり狭隘な作業環境であった。そこで、足場架設時から養生、材料搬入計画および産廃処理方法等について、事前調査と関係各所と綿密な打合せを十分に行うことにより当初予定通りの床版補強工事を完工することが出来た。

写真-2 主桁間の添架物状況

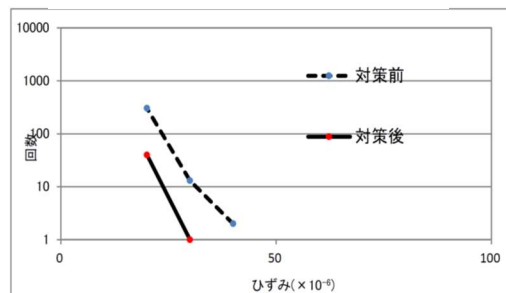
床版補強の効果確認として、当初、輪荷重の明確な車両を用いての静的載荷試験を計画していたが、通行規制が困難なために応力頻度測定（主鉄筋、配力鉄筋および補強網鉄筋の発生頻度と実応力を対策前、網鉄筋取付け後および対策後の計測をそれぞれ7日間実施）を実施した。既設鉄筋の測定結果を図-4に示す。計測された実応力度は過去の類似計測結果から、計測値が各対策段階毎に明確な改善傾向が計測されると想定していたが結果は、想定された傾向は確認できるものの、対策段階毎の計測値に大きな差は見られなかった。この要因として、以下のことが考察される。①交通量は多いが、大型車の割合が少ないこと。②計測位置が交差点手前の右折レーンのために、慢性的な交通渋滞により車両通過時の衝撃や振動の影響が少ないこと。③計測期間中に積雪量が多い日があり、徐行運転による②の要因が影響したこと。しかしながら、既設鉄筋の計測値は対策後が最も小さく、補強網鉄筋の計測値は対策後が最も大きな値を示している。これは、既設鉄筋の応力が減少して補強網鉄筋の応力が増加する所謂、補強効果と考察される。今後、応力頻度測定を計画する場合は、上記要因を考慮して測定箇所を選択することが寛容である。

図-4 既設主鉄筋応力頻度測定結果
