腐食した鋼道路橋桁端部の圧縮載荷試験

首都大学東京 学生会員 ○石川 貫人 首都大学東京 学生会員 中田祐利花
 首都大学東京 正会員 村越 潤 日本ファブテック (株) フェロー会員 入部孝夫
 首都大学東京 フェロー会員 野上 邦栄 日本ファブテック (株) 正会員 細見直史
 首都大学東京 正会員 岸 祐介 日本ファブテック (株) 正会員 小峰翔一

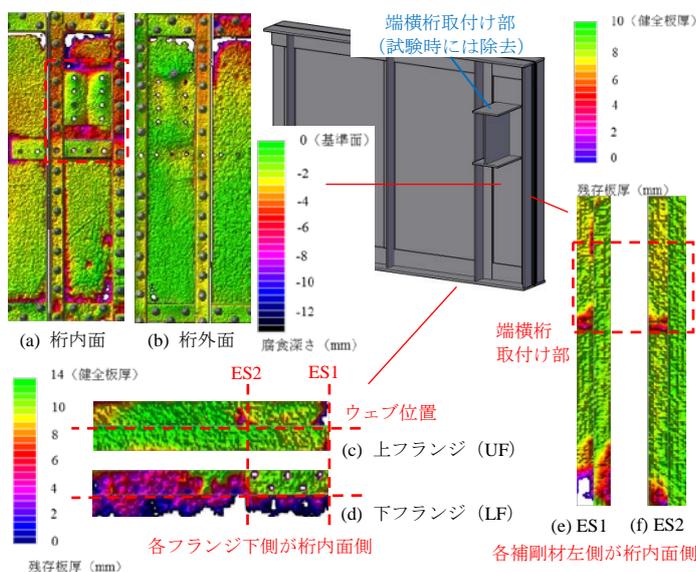
図-2 残存板厚量と腐食減肉量のコンター図

図-2(a),(b)にウェブ内外面の腐食減肉量を、図-2(c)-(f)にUF,LF,ES1,ES2に残存板厚を示す(白抜き:欠損部)。腐食は桁内面、桁端支点部ほど進行

しており、フランジアングル材-ウェブ間や端横桁取付け部周辺などの断面急変部で滞水しやすい箇所に著しい腐食が生じる傾向が見られた。荷重が直上に載荷される第1パネルに着目すると、桁内面側に関して、1)ウェブの端横桁取付け部周辺、2)上下フランジアングル材とウェブの境界部、3)端補剛材アングル材とウェブの境界部、4)端補剛材の下端部、及び5)下フランジに、欠損と著しい腐食が生じている。

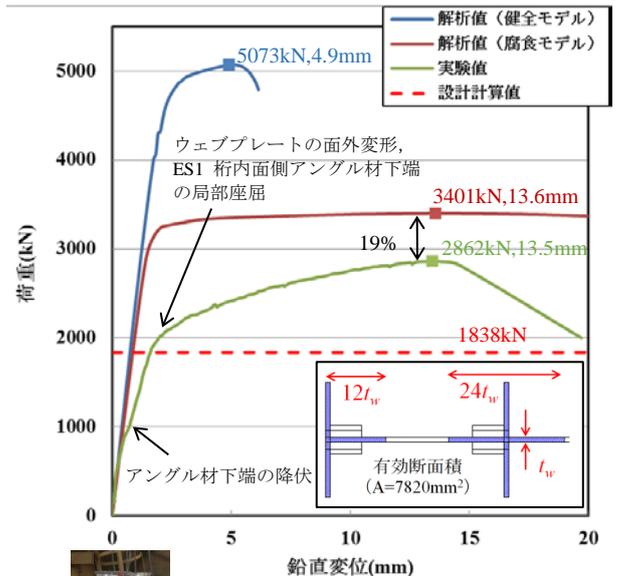
図-5 荷重—鉛直方向変位関係

図-5に、荷重と鉛直変位の関係について、実験値と解析値 (健全モデルと腐食モデル) を比較して示す。ここで、鉛直方向変位はES1の位置での上下フランジ間の距離で整理した。また、図中の設計計算値は、文献²⁾の許容軸方向圧縮応力度の基本となる基準耐荷力曲線 ($\bar{\lambda}=0.11$) に従って、健全時におけるリベットとじ合わせ部を含めない断面積を有効断面積 (図参照) として、SS400材の基準降伏点 $\sigma_y=235\text{N/mm}^2$ を乗じることによって求めた。

試験結果と腐食モデルの解析結果を比較すると、最大荷重に至るまでの各部の塑性化進行状況は概ね一致したが、実験の最大荷重に関して、実験値が解析値と比較して約 19% 低下した。これは、試験体の終局挙動を踏まえると、アンクル材とじ合わせ部をモデル化していないことが主要因の一つと推測される。また、試験結果の方が設計計算値 (健全時) よりも上回る値となった。

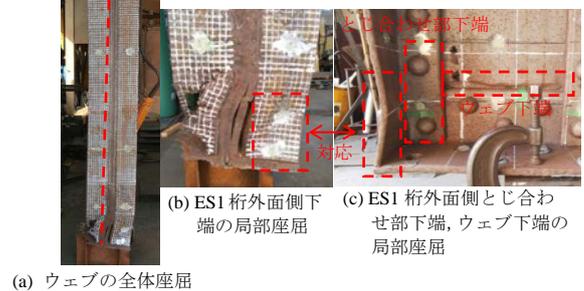
図-6 荷重試験後の ES1 周辺の変形状況

荷重試験では 1000kN 付近で ES1 桁内面側とじ合わせ部下端にて降伏が生じ始め、 2000kN 付近でウェブ全体の面外変形の開始、及び ES1 桁内面側とじ合わせ部下端にて局部座屈が発生し、その後 ES1 桁外面側下端、とじ合わせ部下端の局部座屈の発生によって最大荷重を迎えた。
