開削工事における盤ぶくれを考慮した施工管理

JR 東日本 正会員 ○郡司 圭悟
 JR 東日本 正会員 園部 裕樹

1. 工事概要

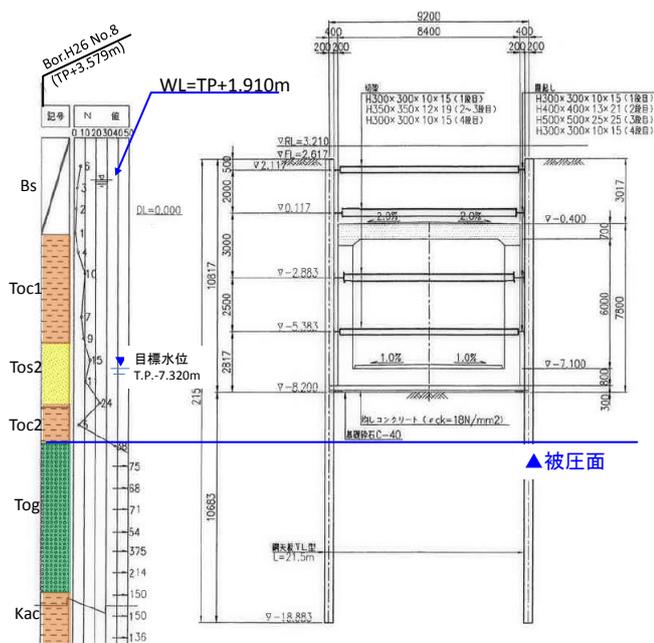
図1. 代表断面図と地質柱状図

品川駅構内では現在計画中の地下物流施設へのアクセス通路として、開削工法でのボックスカルバート（以下、地下函体という）を施工中である。地下函体の断面図および地質柱状図を図1に示す。品川駅構内の地盤条件の特徴として次の2点があげられる。

- (1)地下水位が高い位置に存在(T. P. 1.910m)
- (2)深度14m程度まではN<10の軟弱なシルト層となり、それ以深よりN>50の強固な東京礫層(Tog)、固結シルト層(Kac)となる。

検討に用いた地下水位は周辺箇所での地質調査における平水位 TP+1.910m とした。また F₁ は参考文献により定められている安全率であり、F₁=1.1 とした。計算の結果、W/F₁=337.5(kN/m) < U=1127.9 となり、(式1)を満足しないため、盤ぶくれの対策を講じる必要があった。

当初の計画では図1に示すように、東京礫層を貫通し固結シルト層まで鋼矢板を根入れし、透水層を遮断することで盤ぶくれの対策とし施工を行った。

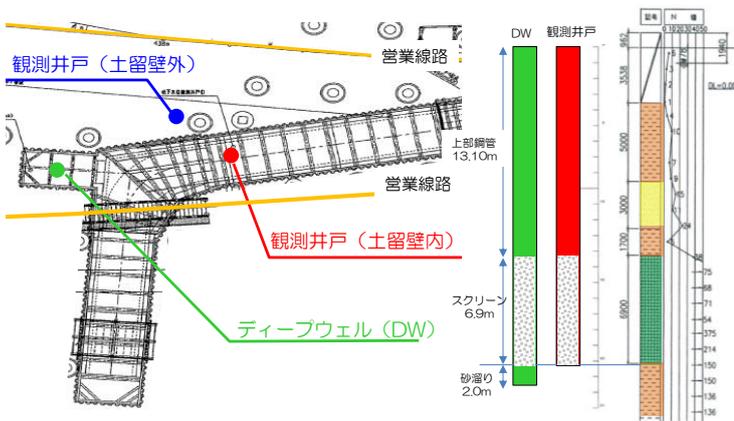
図2. ディープウェル・観測井戸設置位置

施工実績と当該箇所の地質状況を勘案し、今回は地下水位低下工法としてディープウェル工法を採用することとした。図2にディープウェルと観測井戸の設置位置を示す。

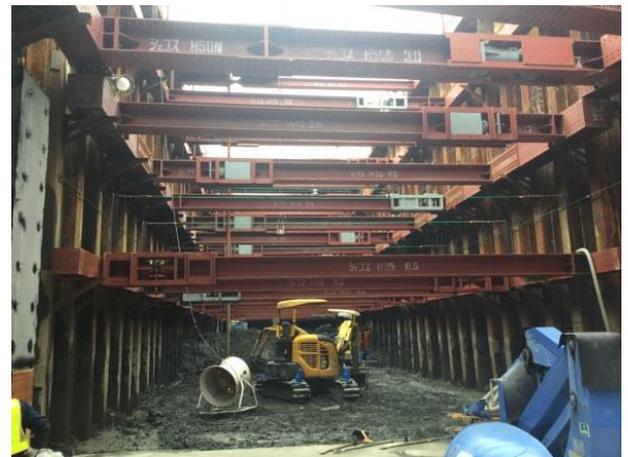
図4. 掘削完了状況

上記の検討を行ない、地下水位を低下させながらの施工を実施したことで、最終的に盤ぶくれを発生することなく床付け面までの掘削を完了することができた(図4)。また施工中も観測井戸を用いた水位観測を定期的に行ない、土留壁外の地下水が逸水していないかを確認しながら進めたことで、営業線の運行に影響をあたえることなく進めることができた。

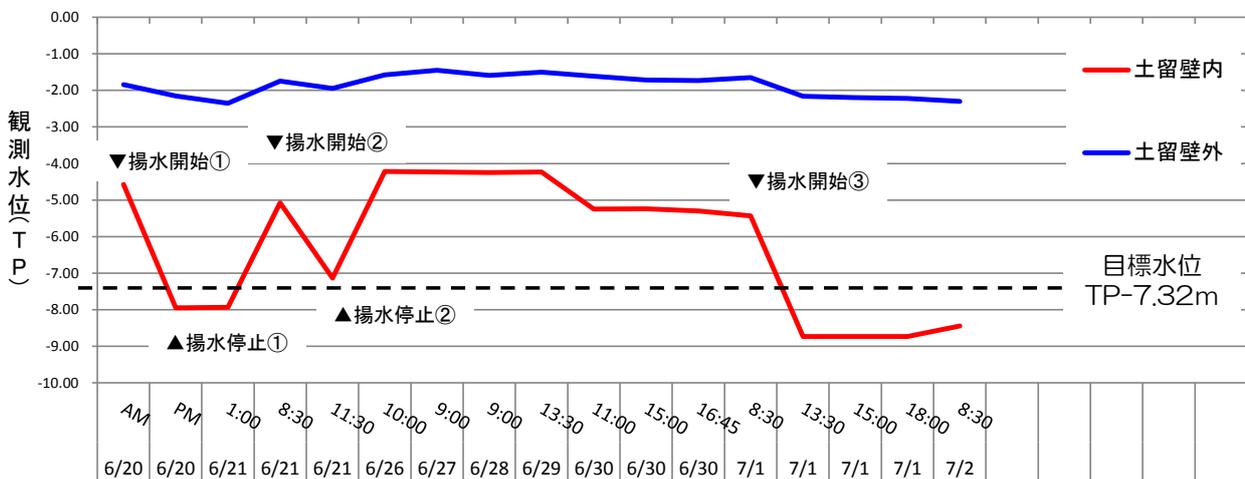
図3. 揚水試験結果

揚水試験ではディープウェルによるバルブの開閉を複数回実施し、観測井戸を用いて地下水位の低下と復水状況の確認を行った。揚水試験結果を図4示す。土留壁内に設置した観測井戸の水位レベルにつ

いては、揚水開始後、数時間程度で地下水位は目標水位以下まで低下し、また揚水中止後も数時間で元の水位にまで回復することを確認した。また土留壁外に設置した観測井戸の水位レベルについての結果より、揚水による影響は小さいことを確認した。
