大谷石の剥離と表面温度に関する検討と解析

宇都宮大学

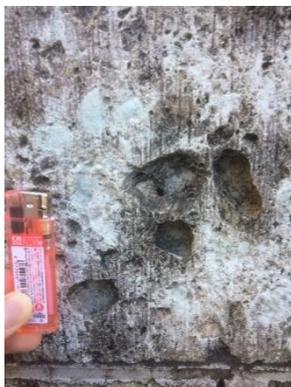
大谷石は、耐火性、耐震性に優れ軟らかく加工しやすいという点から、様々な用途に利用されてきた。しかし、地上環境では風化の進行が早く、それに伴う変色や強度低下、岩石表面の欠落がよく見られる。土木・建築用石材として使用され数年経過した大谷石の表面には凹凸やミソ部分の欠落による窪み(図-1)ができ、強度低下に繋がっている。

図-1 ミソ部分の剥離の様子

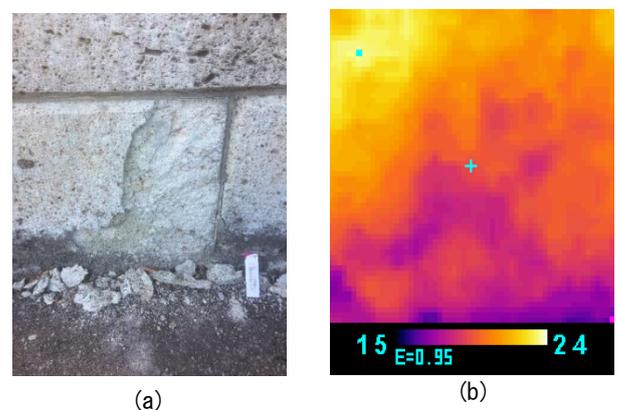
まず、サーモグラフィカメラを用いて大谷石の表面温度を測定した。既存の研究で報告されているものと同様に、剥離が生じている大谷石表面では、周りより表面温度が低い結果が得られた(図-2)(左の図(a)は外壁に用いられている大谷石表面の様子、右の図(b)はサーモグラフィカメラで測定した(a)の表面温度とする。図-3、図-4も同様とする。)

図-2 剥離が生じている大谷石表面の温度低下

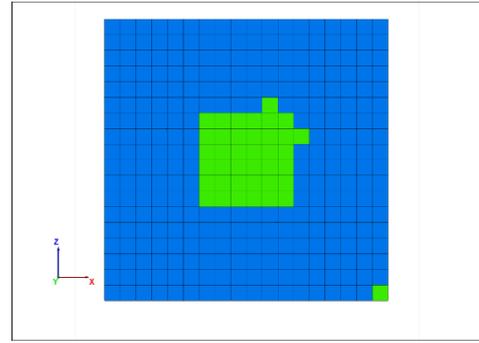
図-5 大谷石ブロック表面の熱応力解析結果

既存の研究より細かいサイズで解析を行った。9×3.15×9 m の大谷石の岩塊を基本モデルとし、60℃の熱源をモデル表面より 0.1m 離れたところとした。大谷石内部に空洞のみ、塩類を想定した弱面のみ存在すると想定し、解析を行ったところ剥離を生じさせる応力の発生はみられなかった。そこで空洞、弱面の両方が存在しているモデルを作成し解析を行った結果、表面に引張応力が降伏した。空洞、弱面の大きさは 3×3 m、厚さは 1 cm とし、存在する深さは表面より y 軸方向に 1cm としたときの解析結果を図-5 に示す。

熱応力解析により大谷石の剥離には空洞と弱面の両方が存在することが素因で温度上昇による誘因の影響が大きいと推定される。

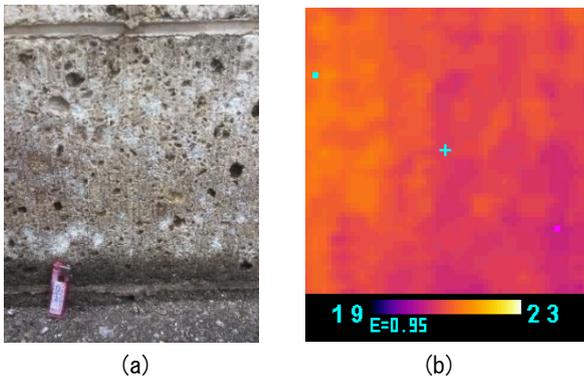
図-3 測定点 1

はじめに表面温度が一様である箇所を測定した。これを測定点 1 とする (図-3)。岩検ハンマーで叩いたときに発された音は、鈍くこもった音であった。NP 値から換算した平均換算一軸圧縮強さは 2.33 kN/m² となった。

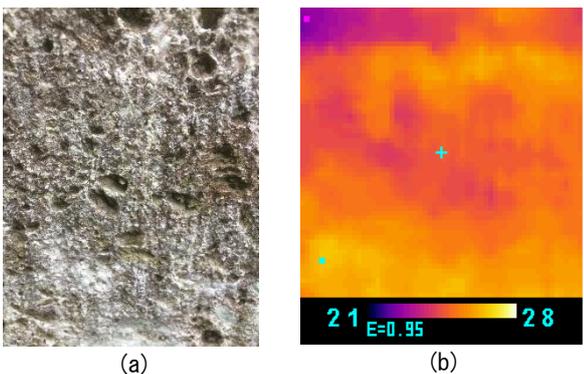
図-4 測定点 2

次に表面温度が一部分だけ下がっている箇所を測定した。これを測定点 2 とする (図-4)。この箇所を岩検ハンマーで叩いた際に発された音は、よく響き乾いた音であった。NP 値から換算した平均換算一軸圧縮強さは 0.88 kN/m² となった。針貫入試験の結果から、急激に貫入量が大きくなることがあることや、測定点 1 と比べても約 2 倍程度貫入量が大きくなり、平均換算一軸圧縮強さは約 3 分の 1 程度に小さくなることから、この部分では細かな空洞があることや細かな空隙が多く、疎な状態で弱くなっていると推測される。
