横須賀線芝浦立坑における塩害による躯体コンクリートの劣化調査

東日本旅客鉄道株式会社 東京土木技術センター 正会員 ○相部 佑太郎
塚本 清成
長尾 拓真

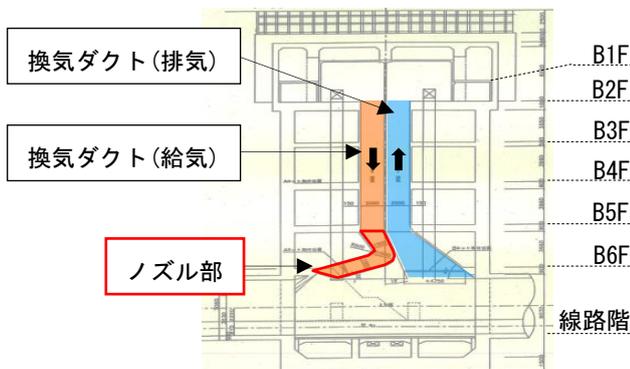
図-1 芝浦立坑 断面図

特徴として、立坑中央に上下線各2箇所ずつ、吹き抜け構造の換気ダクト（図-1）が設けられている。

換気ダクトは給気、排気で異なった形状をしており、いずれも線路直上に開口している。また給気ダクト下部はノズルのような形状（以下ノズル部）をしている。

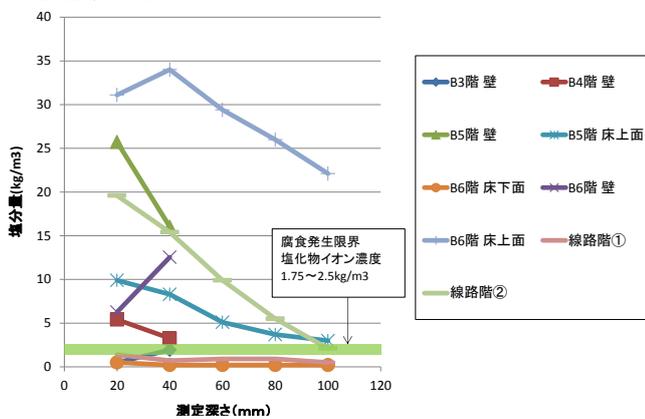
図-4 塩分量測定結果

立坑の各階の壁面およびB5F, B6Fについては床版の上面下面についても計測を行った。計測はドリル法を用い、深さ20mm毎に、計100mm深まで実施した(図-4)。コンクリート標準示方書における鉄筋の腐食発生限界塩化物イオン濃度は、普通ポルトランドセメントを用いた場合、 $1.75 \sim 2.5 \text{ kg/m}^3$ とされている。B3Fの壁面、B5FおよびB6Fの床面にて腐食発生限界塩化物イオン濃度を上回る結果となった。B3F壁面は漏水箇所近傍であった。また、床上面については採取時に滞水等はなかったが、過去に滞水していたと思われる跡が見られた。このことから、漏水や滞水が塩害の進行に影響していると推察できる。

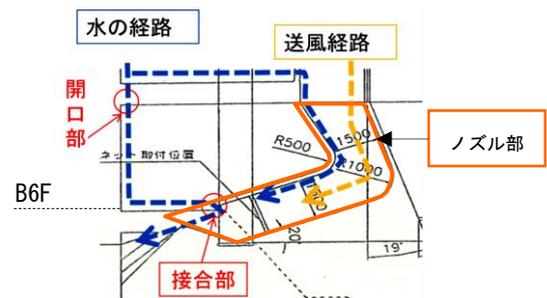
図-5 ノズル部への塩害波及概要図

B2Fの漏水箇所については排水溝が整備されており、集水後に線路下の貯水槽まで縦排水管にて導水している。しかし、排水溝にできた貫通クラックや、ケーブルダクト等の開口部が多いことにより、下層階に漏水が波及していた。それに加え、下層階では排水溝等が整備されていなかったため、滞水が発生したと考えられる。

次に、ノズル部の変状が著しかった理由について考察する。前述した漏水の経路でB6Fのノズル部と床面スラブとの接合部に水が到達する。弱点箇所である接合部に漏水が進入することにより、鉄筋が腐食した。鉄筋の腐食膨張圧によりコンクリートが剥離し、接合部に隙間ができたことにより、線路階に漏水が侵入したと考えられる。加えて、送風により漏水が飛散したことや、乾湿を繰り返し高濃度に塩分が浸透していたことも、変状を広範囲にさせた要因だと考える(図-5)。

芝浦立坑にて発生したコンクリートの劣化は、漏水に含まれる塩分によって引き起こされた塩害によることが調査でわかった。今後換気ダクト部に関しては、劣化したコンクリートの打ち替えを予定している。また立坑内の漏水発生箇所に対して、注入工による漏水修繕、および既存排水設備の容量を拡大する等の導水工を併せて検討している。
