## ステンレスパネルタンクの耐震上の問題点に関して

○中央大学 正会員 遠田 豊 中央大学 正会員 平野 廣和  
 中央大学 正会員 佐藤 尚次

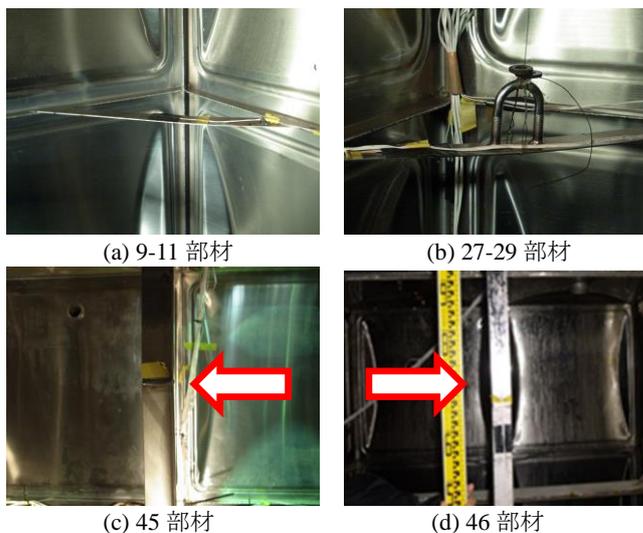
写真-4 内部補強部材の状況

る。これは振幅が増加して内容液が SUS タンク天井に到達することで、内容液がひずみに与える影響が頭打ちしたと考えられる。特に隅角部 9-11 部材, 27-29 部材の正の曲げひずみと隅角部 9-11 部材の負の曲げひずみが顕著に増大している。これらの隅角部の部材は加振方向に配置されており、加振により内容液が隅角部に集中したことで、SUS タンク全体が膨張と収縮を繰り返し、大きな力が作用したと考えられる。写真-4 から 9-11 部材, 27-29 部材が伸びていることが分かり、実際に手で触ると容易に変形することが確認できた。なお、27-29 部材は写真-4(b)のように U 字の接合物が付加されていることで部材の剛性が高くなったため、負の曲げひずみが著しく増大しなかったと考えられる。また、写真-4(c), (d) から柱部材は全て北東方向に曲がっていることが確認できた。柱部材は L 型断面の部材を全て同様の向きで溶接しているため、全て同じ方向に変形したと考えられる。

- (1) 部材のひずみは、柱と隅角部のどちらにおいても、振幅の増加に伴い増加していることが確認できた。しかし、振幅 6mm を超えたところからいずれの部材もひずみの増加がなくなり、ほぼ横ばいになっていることを確認した。
- (2) それぞれの部材を手で触って確認したところ、写真-4 の 9-11 部材, 27-29 部材が伸びており、容易に変形することを確認した。この理由として、加振方向の隅角部において内容液が集中し、力が作用したと考えられる。
- (3) SUS タンクの角の外壁パネル接合部が加振実験の前後で約 1mm の開きがあることを確認した。
- (4) 溶接部等に部材同士の剛性の違いが原因と考えられるクラックを確認した。

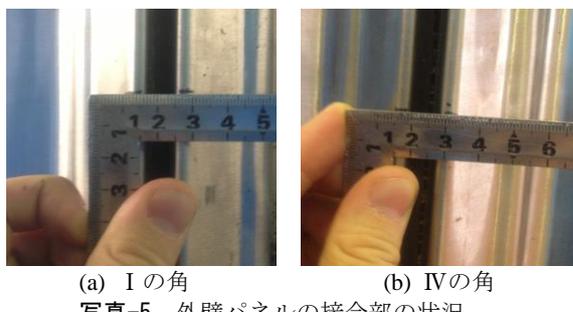
写真-5 外壁パネルの接合部の状況

図-2 の I, IV の角の外壁パネル接合部を写真-5 に示す。パネル接合部は、加振実験の前後で約 1mm の開きが生じており、これは加振実験で積み重なった疲労が原因であると考えられる。

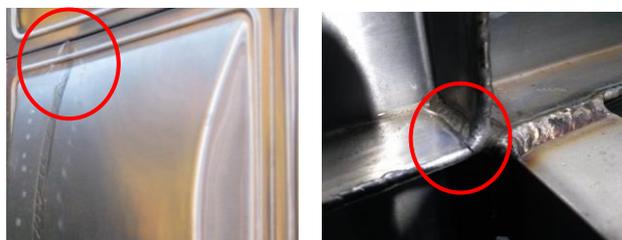
写真-6, 7 にそれぞれ SUS タンクの水漏れの様子と溶接部のクラック発生状況を示す。溶接部のクラックは、側壁パネルと部材の剛性が極端に違うために剛性の低い部分や溶接部分を中心として損傷が生じたと思われる。
