碓氷川における河床低下要因に関する考察

群馬県県土整備部河川課 正会員○平山 大輔
 群馬県県土整備部河川課 吉川 武志
 パシフィックコンサルタンツ株式会社 正会員 吉武 央気

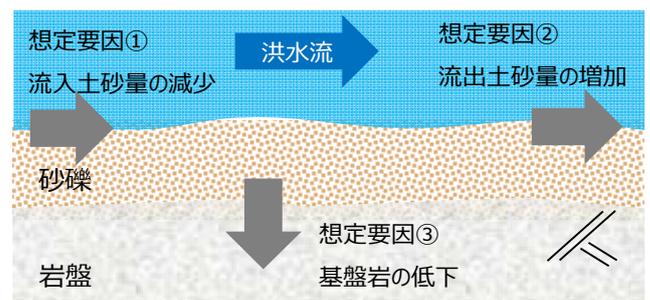
図-2 河床低下要因の想定

碓氷川の河道状況を踏まえ、図-2 に示すように、河床低下要因として①流入土砂量の減少、②流出土砂量の増加、③侵食による基礎岩盤の低下を想定し、各要因について碓氷川の状況を整理した。

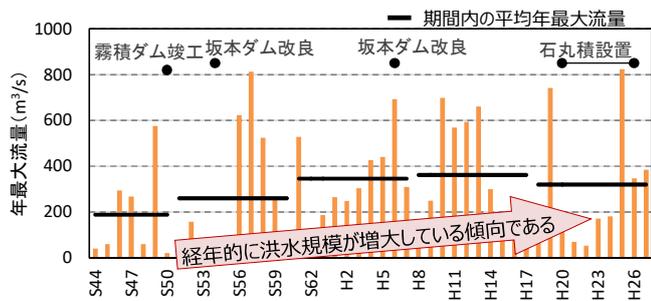
図-3 平均年最大流量の経年変化

安中水位観測所における平均年最大流量は 50 年前に比べ約 1.5 倍に増加しており、洪水時の掃流力が大きくなっていると考えられる。

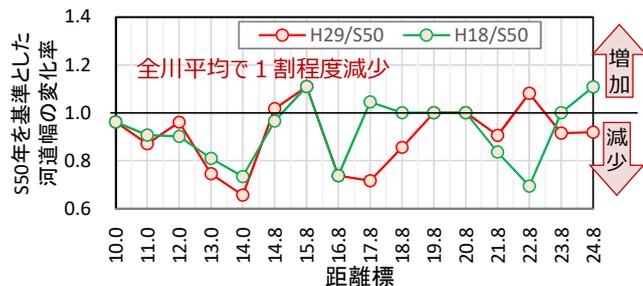
図-4 昭和50年を基準とした河道幅の変化率

また、図-4に示すように、昭和50年と現在の航空写真を比較すると、河道幅が平均で約1割減少した。併せてこれまでの河川改修等による河道の直線化や、滞筋の固定化により、洪水時の水深が増し、流速及び掃流力が大きくなっていると考えられる。

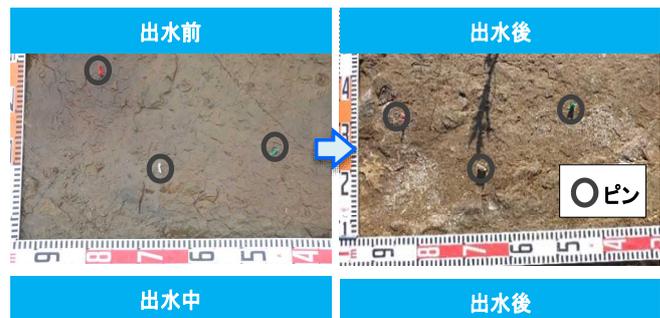
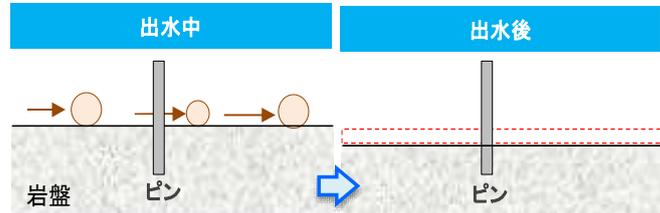
図-5 ピン設置試験の概要

そこで、露岩している3地点19箇所針貫入試験を実施するとともに、図-5に示すようにピン設置試験を実施し、洪水前後での露岩部の侵食深を測定した。図-6は他河川の事例を含め、針貫入勾配と侵食深の関係を示したものであるが、針貫入勾配が大きいほど侵食深は小さくなる傾向が確認できる。なお、侵食深を計測した期間(平成29年8月下旬~11月上旬)における最大流量は240m³/sであり、碓氷川の平均年最大流量の約300m³/sに比べると流量規模は小さかったものの、平均で約1.4cmの侵食を確認することができた。
