鋼 I 桁橋における主桁-横桁・対傾構取合い部における疲労損傷の発生傾向の分析

首都大学東京 学生会員 山本 亨介 首都大学東京 正会員 ○村越 潤
 (国研)土木研究所 正会員 上仙 靖 (国研)土木研究所 正会員 高橋 実

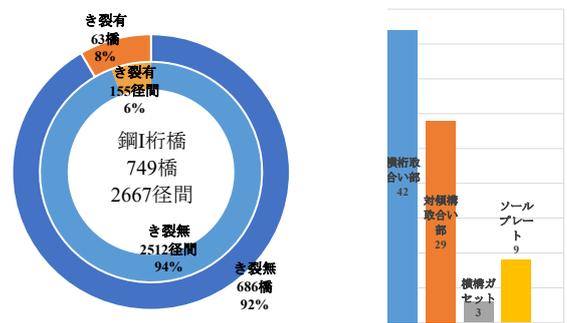
図-1 調査対象とした橋梁数・径間数、き裂発生率及び発生部位

図-1 に鋼 I 桁橋の橋梁・径間数、き裂発生率及びき裂の発生部位の概要を示す。分析対象とした鋼 I 桁橋は 749 橋、2667 径間である。そのうち 63 橋、155 径間にき裂が発生している。発生橋梁数 (部位別発生割合) では、横桁取合い部では 42 橋 (67%)、次いで対傾構取合い部では 29 橋 (46%) である。その他、数は少ないが横構ガセット (3 橋)、ソールプレート (9 橋) の溶接部のき裂も確認されている。

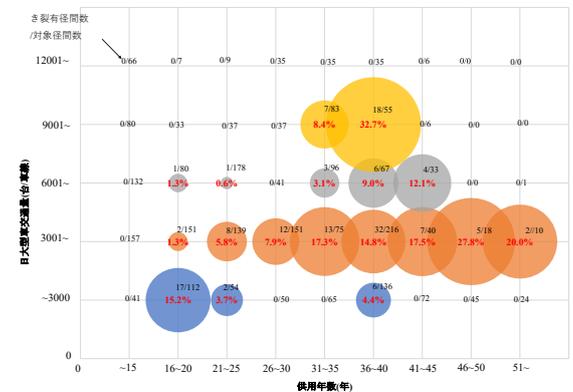
図-2 供用年数と日大型車交通量 (台/車線) き裂発生率

図-2,3 に径間数による、供用年数別、適用基準別 (基準の年次を表記) の発生傾向をそれぞれ示す。日大型車交通量(台/車線)

3千台を超える径間において、供用年数が長いほど高い傾向にある。さらに母数の多い供用年数36~40年に着目すると大型車交通量が多くなるにつれ発生率が高くなる傾向が伺え、記録写真からも比較的進展しているき裂が多くなる傾向が見られた。基準別にみるとS39道示適用の径間においてき裂発生率が10.2%と最も高く、適用基準が新しくなっていくにつれてき裂発生率は減少傾向にある。H02道示ではき裂発生率が9.3%と高くなっているが、き裂が確認されている橋梁数は1橋のみで、その橋梁の径間数が多い(13径間)ためである。き裂の発生には適用基準、供用年数、交通量、溶接条件等が影響していると考えられるが、疲労耐久性の観点からみた各基準・年代における設計上の影響要因としては、使用鋼材の許容応力度(鋼種:SS400→SM490→SM490Y)、設計活荷重応力度(L-20活荷重→B活荷重)の変化、RC床版の増厚等に伴う死荷重応力度の変化が橋全体系の剛性、ひいては二次応力に影響しているものと推測される。

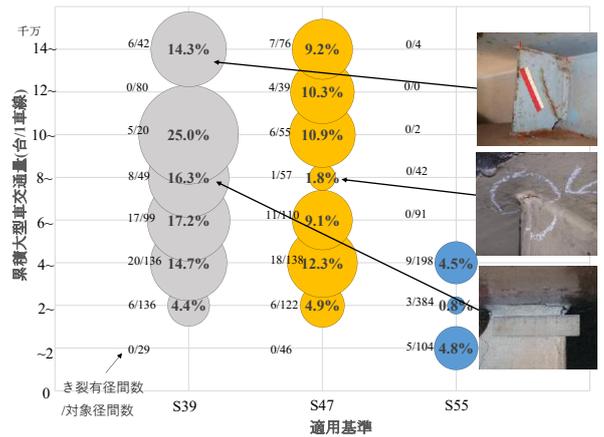
図-4 適用基準別の累積大型車交通量によるき裂発生率

図-4に適用基準別の累積大型車交通量(算出方法は[2003~2008年の日大型車交通量(台/車線)]×[365日]×[供用年数])とき裂発生率の関係を示す。S39道示では累積大型車交通量が増加するにつれて、き裂発生率も高くなる傾向にある。これに対して、S47道示ではS39道示と比べて発生率は相対的に低い。全き裂を確認できているわけではないが、記録写真等から、き裂自体もS47道示では軽微であることを確認している(図-4に例示)。また、累積大型車交通量の多い径間では、S39・S47道示ともに比較的進展したき裂の発生が見られた。S55道示では累積大型車交通量は当然少ない。それにも関わらずき裂は見られるが、発生率は減少しき裂も軽微である。

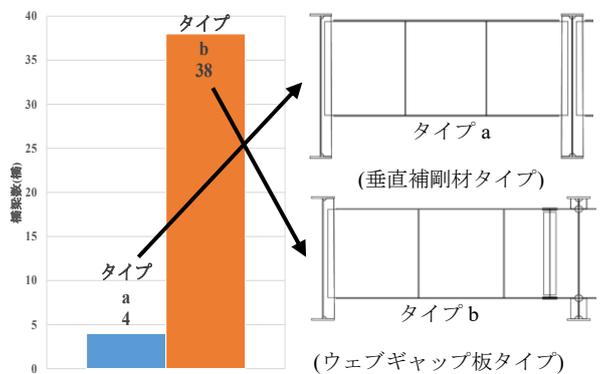
図-5 横桁取合い部タイプとき裂発生橋梁数

図-5に横桁取合い部の主な構造詳細を示す。横桁取合い部は主に、タイプaの垂直補剛材による単せん断形式と、タイプbの主桁内桁部でのウェブギャップ板使用の形式に区分される。点検データではき裂無しの橋梁の構造詳細が特定できないため、各タイプの使用橋梁数やき裂発生率はわからないが、き裂有りの橋梁に着目したところ、タイプaは4橋、タイプbは38橋であった。

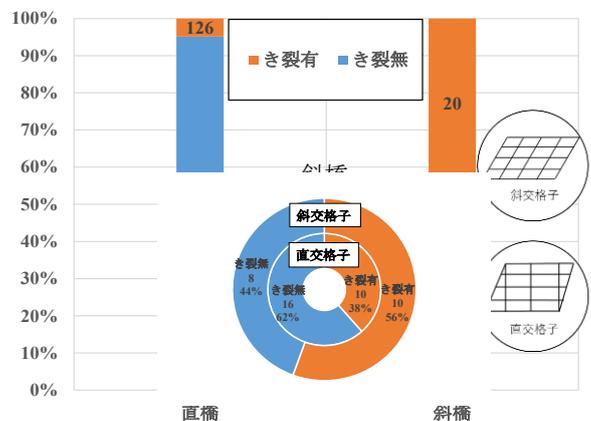
図-6 直橋・斜橋別のき裂有無の径間数

図-6に直橋・斜橋別のき裂有無を径間数で整理した結果を示す。き裂発生率は斜橋では45%と高いが、直橋では5%と低い。また斜橋のうち、直交格子形式では26径間中10径間(き裂発生率38%)、斜交格子形式では18径間中10径間(き裂発生率56%)で、き裂が発生しており、後者のほうがき裂発生率は高い。き裂有りの斜交格子形式10径間の垂直補剛材の取り付け方は、垂直補剛材を斜めに取り付けて横桁・対傾構を取り付ける場合が5径間、主桁に対し直角に取り付け横桁・対傾構を折り曲げて接合する場合が2径間、詳細不明が3径間であった。
