# デッキプレート厚 16mm の鋼床版現場溶接継手における内部きずの発生傾向に関する分析

首都大学東京 学生会員 ○土田 駿人 (一財)SCOPE 町田 文孝  
 (国研)土木研究所 正会員 高橋 実  
 首都大学東京 正会員 村越 潤

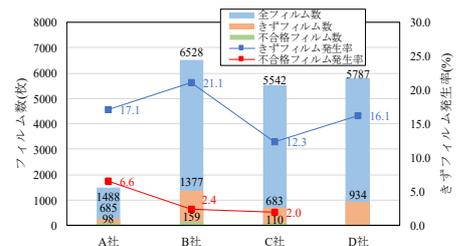
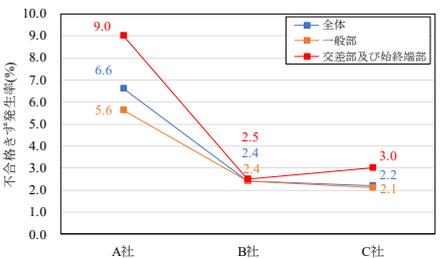
図-2 溶接法別のフィルム数と発生率

図-2に、施工会社ごとの撮影フィルム数、きずフィルム数及びきず発生率(きず発生率:全きずフィルム数/全フィルム数, 不合格きず発生率:不合格きず数/全フィルム数)を示す。A社の不合格きず発生率は、他社に比べて高い値を示している。また、A社ではきず発生率に対して不合格きず発生率が高く、逆にB社ではきず発生率に対して不合格きず発生率は低くなっている。また、全体(4社合計)の不合格きず発生率は、過去の調査結果<sup>1)</sup>と比較すると、数値では23.8%(288枚/1209枚)から2.7%(367枚/13558枚)に低下している。また、参考までに1990道示の検査率検討<sup>2)</sup>では中間部の残存欠陥率期待値を2%としており、この値に近づいている。

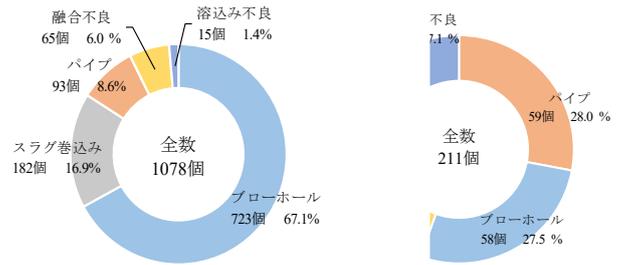
図-4 きず種別の発生状況

図-4 にきず種別の発生状況を, 図-5 に施工会社別のきず種別発生傾向を示す。図-4 より, 全きずでは, ブローホール(67.1%)と高いが, 不合格きずでは, パイプ(28.0%),ブローホール(27.5%), 融合不良(28.3%)が同程度となっており, また, 溶込み不良も多い傾向にある。なお, 疲労の観点から注意すべき割れについては, 過去調査<sup>1)</sup>では不合格きず中の割合では12.2%であったが, 今回の調査では見られない。

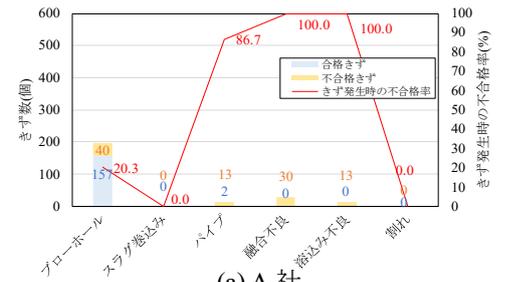
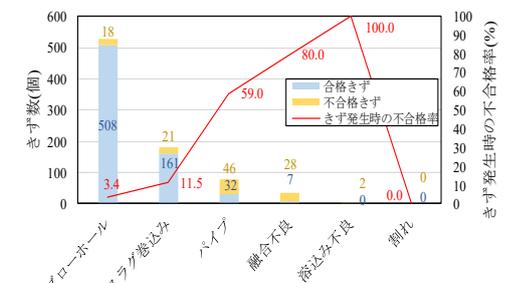
図-5 には, 同じ溶接方法を採用し, きず種別の分類がされている A社と C社の2社による, きず種別毎の不合格率についても示している。2社ともに融合不良, パイプ, 溶込み不良による不合格きずの発生率が高い。溶込み不良は開先部が溶けていないことでありルート面の形状の急変や裏当て材の密着不良に, 融合不良は金属間の融合がされていないことであり溶接狙い位置の不適切さや前パスの形状不良等に起因していると考えられる。

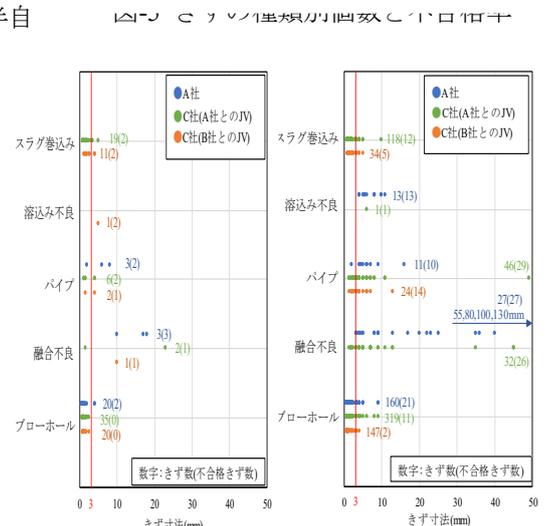
図-6 きず種別の寸法分布

図-6 に, 図-1 の溶接法について, 各社共通の CO<sub>2</sub> 半自動溶接による交差部と, 各社で異なる中間部について, きず種別の寸法を比較して示す。上記の不合格きずの割合の高い3種のきず寸法は比較的大きく, 特に融合不良は最大130mmである。また, 溶接法の違いに着目すると, 交差部は中間部に比べ, きず寸法の各社間の差は比較的小さい。次に, 中間部の溶込み不良と融合不良に着目すると, SAWのA社, C社(A社と同様の溶接方法)では発生しているが, SAWとCO<sub>2</sub>半自動溶接併用のC社(B社と同様の溶接方法)では, フィルム数も関係するが発生していない。CO<sub>2</sub>半自動溶接では, 溶接作業者が運棒により溶接の狙い位置を修正しながら溶接をすることにより, 溶込み不良や融合不良などのきずの発生が抑制されているものと推測される。なお, SAWでは溶接線方向に連続して自動溶接されることから, きず寸法も長くなり, 不合格きずが発生しやすい傾向にあるものと推測される。
