## 鋼鉄道橋(鋼箱桁)支承部に発生した変状および対策について

東日本旅客鉄道株式会社 正会員 ○青木 来夢  
 東日本旅客鉄道株式会社 正会員 石澤 俊希  
 東日本旅客鉄道株式会社 正会員 小菅 匠

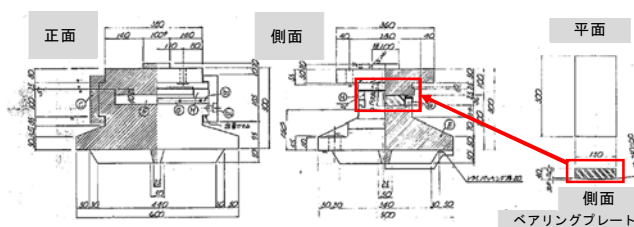
図-4 可動支承詳細

図-4 に可動支承の構造を示す。支承構造は固定支承及び可動支承ともに BP-A 支承を使用している。なお、橋りょうの起点方が固定支承、終点方が可動支承である。BP-A 支承は上沓と下沓の間に、水平機能及び回転機能を持った、ベアリングプレート(高力黄銅合金)を有する構造である。当該橋りょうでは、かまぼこ型のベアリングプレートが使用されており、ベアリングプレートの上下面には固形潤滑材が圧入されている。

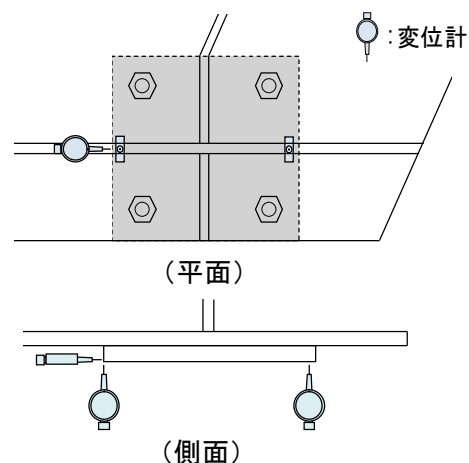
図-7 変位の計測位置

図-7 に計測位置図を示す。変位はダイヤルゲージにより計測した。図-8 に橋軸方向水平変位量の測定結果を示す。橋軸方向の水平変位は、左支承で約 0.2mm 終点側に変位していたが、右支承の変位はほとんど発生していなかった。図中には理論値を示しているが、計測値は理論値に比較して微小であることから、可動不良が生じていると推定された。

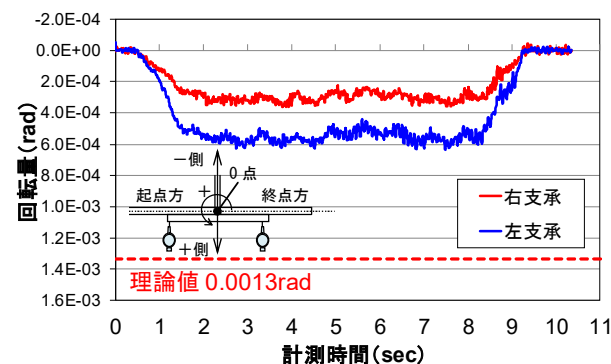
図-9 回転量の計測結果

図-9 に回転量の計測結果を示す。右支承及び左支承の回転量は理論値の半分以下であり、支承部の回転機能は完全に拘束されていない状態であったと推定される。
