## 鉄道レンガトンネルの維持管理

東日本旅客鉄道株式会社 正会員 ○磯崎 司

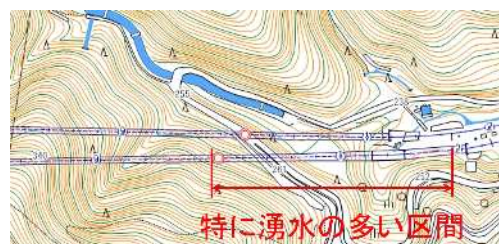
図-① 特に湧水が多量な区間の周辺環境

特に多量の漏水が確認されている箇所は、周辺環境にも注意する必要がある。図-①は、当支社管内レンガトンネルの特に漏水が多い地点の地形図である。トンネル上部に河川が位置し、漏水の特に多い区間と一致している。当箇所については冬季に氷柱の発生も確認されている。

対策として、覆工背面の裏込注入工(可塑性グラウト材工法)を施工した。(写真-③)。

施工は側壁部から進めており、今後アーチからクラウン部にかけて施工を予定している。漏水を遮断することはできていないが注入によりある程度の効果を確認している。

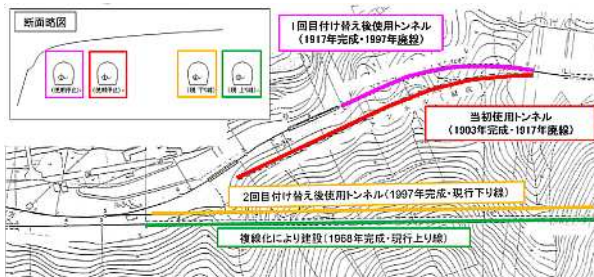
図-② 構造物位置関係

中央線甲斐大和・勝沼ぶどう郷間においては、1900年代に地形条件に起因する偏圧により断面変形変状が発生し列車運行への影響が懸念されたため、2度にわたるトンネル付け替え工事を行った。(図-②)。

断面変形は、直接列車運行に影響を与える重大な変状であり、特に注意を要するものである。
