実環境下で長期間暴露した SFRC 舗装実大試験体の経年劣化傾向

東京都立大学大学院 学生会員 〇魏宗鐸 正会員 村越潤 施工技術総合研究所 正会員 小野秀一 正会員 佐々木良輔

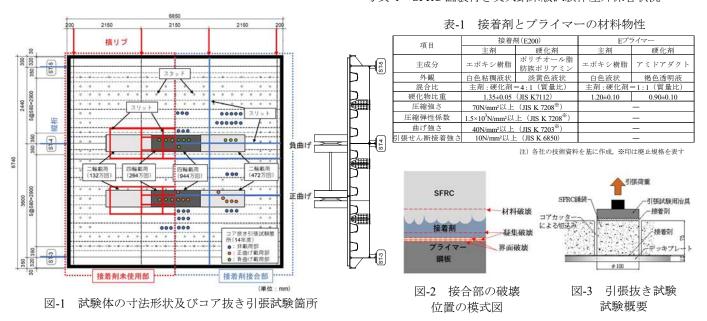
写真-1 SFRC舗装付き実大鋼床版試験体屋外保管状況

写真-1 に対象とした試験体を示す. SFRC 舗装と接着剤は実橋仕様と同様としており,防せい用のプライマーと接着剤を併用している.表-1 に接着剤とプライマーの性状及び硬化後の材料物性を示す. SFRC には早強ポルトランドセメントを使用(圧縮強度:50.8N/mm²(材齢30日))し,75mm厚の1層としている.図-1 に輪荷重載荷位置を示す.輪荷重疲労試験(2006~2007年に実施)では軸重14トンのダブルタイヤ(輪重7トン)・タンデム軸により472万回~944万回載荷している.輪位置により負曲げ(縦桁上を挟み込み載荷),正曲げ

(Uリブ上載荷)の2載荷ケースである.疲労試験前に、舗装上にひび割れを模擬した幅4mmのスリットを70mm位置まで導入(図-1参照)し、載荷時にスリット部のひび割れがデッキ面に達していることを確認している. 試験終了後,施工総合技術研究所の敷地内に屋外保管し、暴露1年目(コア抜き箇所:15箇所),3年目(4箇所),10年目(21箇所),14年目(48箇所)において、コ

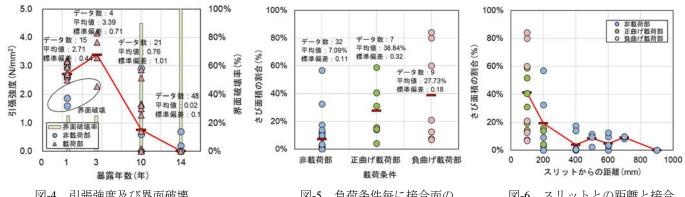
図-4 引張強度及び界面破壊 率の経年変化

図-5 負荷条件毎に接合面の さび面積割合

図-6 スリットとの距離と接合 面のさび面積の関係

負曲げ載荷部, さび面積割合:21%

写真-2 コア側の破壊面

図-4 に暴露年数と引張強度及び界面破壊率の関係を示す. 界面破壊率とは,各年数の全試験箇所数のうち,界面破壊が生じた箇所数の比率を示している. 暴露 3 年目では強度は一旦増加しており,接着剤の養生効果による接合部の強度増加によるものと考えられる. その後,強度は低下し,暴露 14 年目(平均値:0.02N/mm²,標準偏差:0.1 N/mm²)では,ほぼ喪失していた. また,暴露 3 年目までは SFRC 部での材料破壊が主体であったが,10 年目ではプライマーとデッキ間の界面破壊に移行した. 本試験体の経年的な強度低下については,温度変化や雨水の浸入による継続的な環境作用が影響した可能性が考えられる. 別途実施した接着剤と鋼板間の引張せん断試験体の環境促進試験(本試験体の接合部と同仕様,50°C温水負荷)²)では,破壊形態が界面破壊に移行する傾向が確認されており,同様の劣化傾向となっている.

写真-2にコア側の破壊面の例を示す.水分の浸入によりデッキ面にさびが生じ、コア側に付着したものである.また、図-5に輪荷重載荷位置毎のさび面積割合を、図-6に各試験箇所のコア面のさび面積割合とスリットからの距離の関係を示す.部位別では、載荷部(輪荷重直下の部分)で、かつ負曲げ載荷の部位の方がさび面積が大きくなる傾向が見られた.負曲げ部では、スリット先端での接合部のひび割れが発生し、水が浸入し易くなった可能性が考えられる.また、ひび割れを模擬したスリットからの距離に応じてさび面積は低下しており、実橋においては、ひび割れ箇所や打継ぎ目からの接合部への水の浸入を防ぐことが重要と考えられる.
