## 三径間連続鋼箱桁内部に発生した亀裂に対する当て板修繕の有効性

東日本旅客鉄道株式会社 八王子土木技術センター 正会員 ○横井 太一  
東日本旅客鉄道株式会社 八王子土木技術センター 非会員 小西 魁

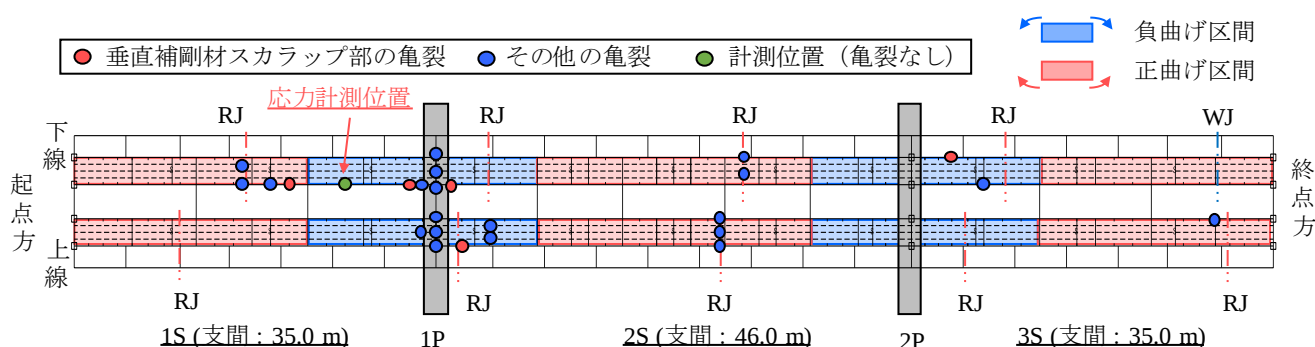
図-1 橋りょう概要図

本橋は1967年に製作された3径間連続鋼箱型上路桁で、軌道構造は橋マクラギ式、支間長116.0m(第1径間から35.0m, 46.0m, 35.0m)、活荷重KS-18、支承形式はBP支承である。2018年2月に実施した検査の際に多数の亀裂が確認された。亀裂はいずれも箱桁内部で発生し、図-1に示すように、垂直補剛材スカラップ部(5箇所)、縦リブ横リブ交差部(12箇所)、横リブ板継部(7箇所)などの計26箇所で、確認された<sup>1)</sup>。3径間連続桁であるため、図-1に示すように

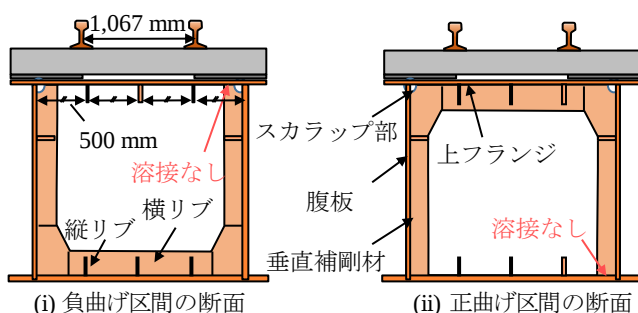
図-2 箱桁断面図

列車通過時の荷重に対して負曲げ区間と正曲げ区間が発生し、支点部(橋脚)周辺は負曲げ区間となる。そのため、図-2に示すように、負曲げ区間と正曲げ区間で橋りょう断面が異なる。垂直補剛材スカラップ部(以下、スカラップ部とする)の亀裂は、主に負曲げ区間で発生しており、図-3に示すように、スカラップ部の回し溶接部から腹板に向かって水平方向に亀裂が進展している。疲労亀裂発生の原因としては、①橋マクラギ式で上フランジの首振りの影響を受けやすい構造であること<sup>1)</sup>、②垂直補剛材上端と上フランジはメタルタッチであるため、密着不良により首振りが大きくなったこと、が挙げられる。

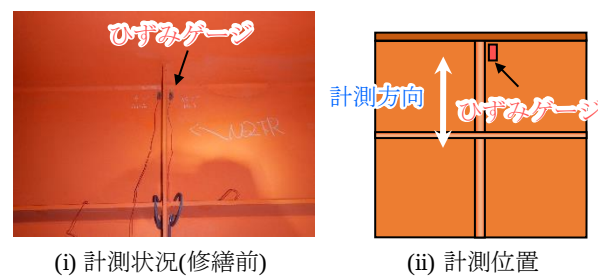
図-5 計測位置および計測状況

図-5 に計測位置および計測状況を示す。上述のように、上フランジの首振りによってスカラップ部の回し溶接部から水平方向に亀裂が進展することが予想される。そのため、スカラップ部近傍の腹板に鉛直方向に発生する応力をひずみゲージによって測定した。計測間隔は 0.005 s である。応力測定の対象列車は、修繕前は特急列車(12 両編成, 列車速度 105.1 km/h), 修繕後は同形式の特急列車(9 両編成, 列車速度 97.3 km/h)である。列車速度は計測データの波形より算定した。また、車両長さは 1 両 20.0m(先頭, 最後尾は 21.0 m)であり、支間長は約 6 両程度に相当する。そのため、修繕前後で車両編成数は異なるが、桁全体に作用する荷重条件は修繕前後で大きな差は

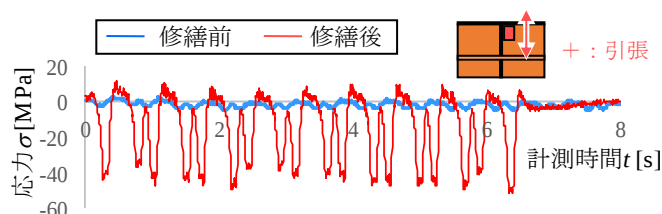
図-6 列車通過時に腹板に発生する応力

図-6 に修繕前と修繕後において列車通過時に腹板に発生した応力の時刻歴を示す。表-1 に応力の最大値, 最小値および応力幅を整理したもの示す。図-6 から、当て板修繕によって腹板に発生する応力が大きく低減されている。また、表-1 から応力幅において約 90 %程度低減されていることが分かった。

以上より、当て板修繕によって列車通過時における上フランジの首振りが抑制され、スカラップ部周辺の腹板に発生する疲労亀裂を抑制することができるといえる。
