## 大田区の感潮河川に架かる橋梁の塩害実態調査に向けた取り組み

### ～ 次世代の橋梁長寿命化修繕計画を目指して ～

大田区 正会員 ○志村 航 正会員 後藤 幹尚  
東京工業大学 正会員 岩波 光保 正会員 千々和 伸浩

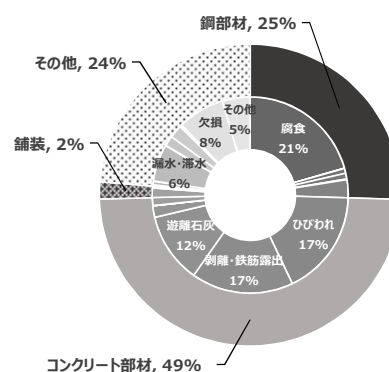
図3 損傷の発生状況

令和元年度に実施した、近接目視の点検結果より損傷の傾向を図3に示す。橋梁に生じている損傷は、コンクリート部材に関するものが全体の49%を占め、次に鋼部材に関するものが25%である。また、目視で確認できた損傷のうち、鋼部材の「腐食」が最も多く21%、次にコンクリート部材の「ひびわれ」、 「剥離・鉄筋露出」がそれぞれ17%である。

この結果より、今後予防保全的な対策を進めていくためには、コンクリート構造物の損傷や変状の発生について注視する必要がある。

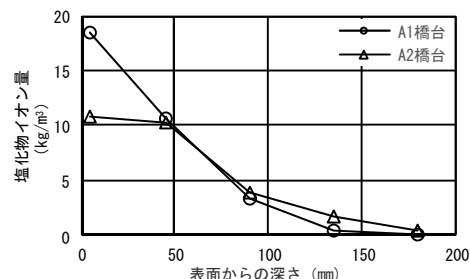
図 4 塩化物含有量結果

写真 1 に示した中性化試験（A1 橋台）では、中性化は進んでいなかった。図 4 に示した全塩化物イオン量の分析では、表面付近に多くの塩化物イオン量含有していた。

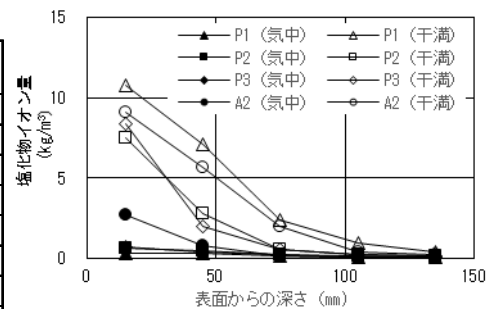
図 5 塩化物含有量結果

表 1 に示した中性化試験結果では、各下部構造とも干満部に比べて気中部にて中性化が進んでいた。図 5 に示した全塩化物イオン量分析では、全ての下部構造において気中部に比べて干満部での塩化物イオン量の含有が多く、表面付近が最も多くなっていた。
