## 大田区の感潮河川に架かる橋梁の塩害実態調査－非破壊試験の適用事例－

リック（株） 正会員 ○山上 雅人 正会員 岩野 聡史  
大田区 正会員 後藤 幹尚 正会員 志村 航  
東京工業大学 正会員 岩波 光保 正会員 千々和 伸浩

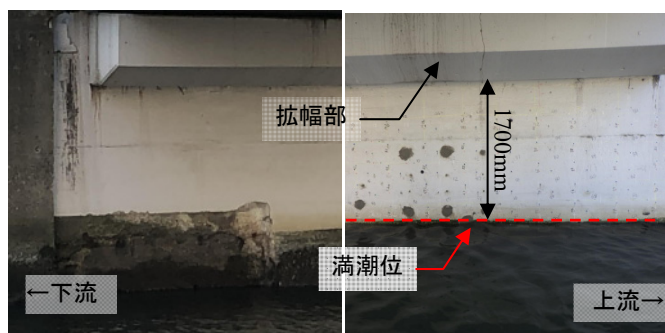
調査は感潮河川である呑川の最下流の旭橋で実施した。調査対象構造物は鉄筋コンクリート造の右岸部の橋台である。この橋台の概要を表1に、外観状況を写真1に示す。橋台の上端に拡幅部があるが、拡幅部の下端から1700mmの位置が満潮位である。調査位置は、高さ方向が海上大気部、飛沫帯となる拡幅部から満潮位までの範囲、横方向は橋台の全面とした。また、この橋台は建設後60年経過しているが、調査位置では、全面において平成19年（2007年）にポリマーセメントモルタルによる表面保護工が実施されている。

写真1 調査対象構造物の外観

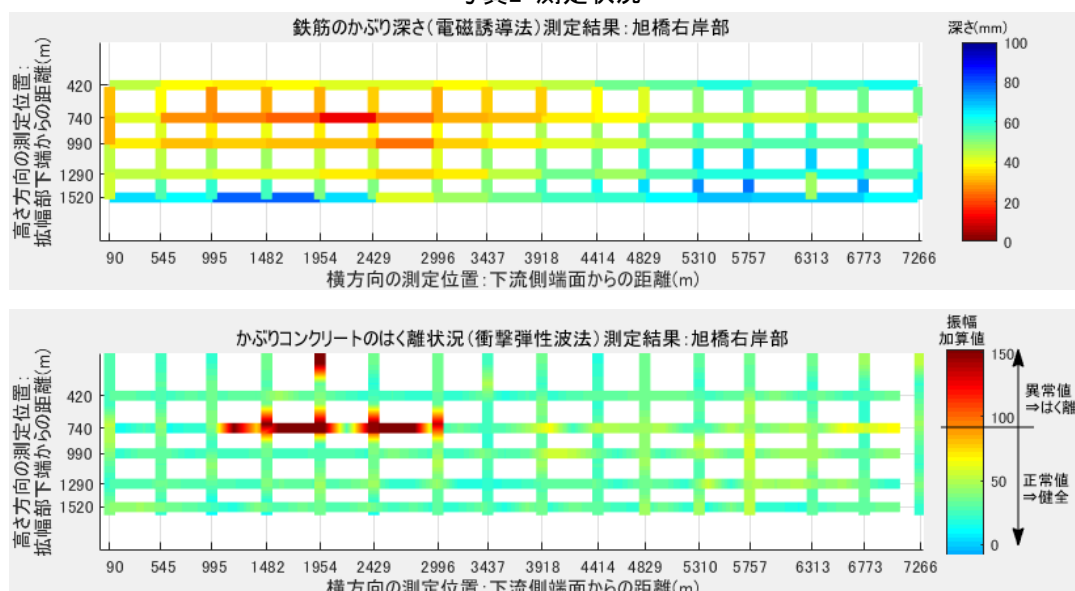
図1 非破壊試験結果(上段: かぶり深さ, 下段: はく離状況)

非破壊試験の結果を図1に示す。調査に先立ち、しゅん工図等の資料が現存していないことから、調査範囲は橋台全面とした。電磁誘導法でのかぶり深さは、配力筋となる横筋で11~79mmとなり、測定された結果の変動は大きく、左上部分においてかぶり深さが小さく示された。衝撃弾性波法では、電磁誘導法にてかぶりが小さいと推定された範囲で振幅加算値が大きく示された。なお、衝撃弾性波法で振幅加算値が大きく示された箇所でも電磁誘導法によるかぶり深さまでコア削孔をしたところ、鉄筋はその深さに存在し、腐食が生じていた。

本調査では、衝撃弾性波法にて振幅加算値が大きく示された箇所に対して、電磁誘導法で測定されたかぶり深さまでコア削孔を実施し、その深さに鉄筋が存在し、腐食による断面減少が生じていた。この結果から、しゅん工図等が現存しない既設構造物の維持管理方法として、測定原理の異なる非破壊試験の実施が有効である。また、鉄筋の腐食が生じると、まず、コンクリートとの界面に空隙が発生し、その後、はく離にまで進展するが、はく離の調査には衝撃弾性波法の適用が有効である。しかし、予防保全的な維持管理を実践するためには、空隙の段階で確認できる電磁パルス法等による調査も必要となる。また、塩害の影響を受ける構造物は、塩化物イオン量の分析結果を組み合わせ、鉄筋の腐食状態の推定や劣化の予測を行った上で、維持管理を実践することが求められる。なお、新設構造物には、施工記録や検査記録等を厳格に管理することが必要である。
