## 旧山手電留線撤去に伴う土壤汚染対策

東日本旅客鉄道(株) 東京工事事務所 正会員 康田 雄太

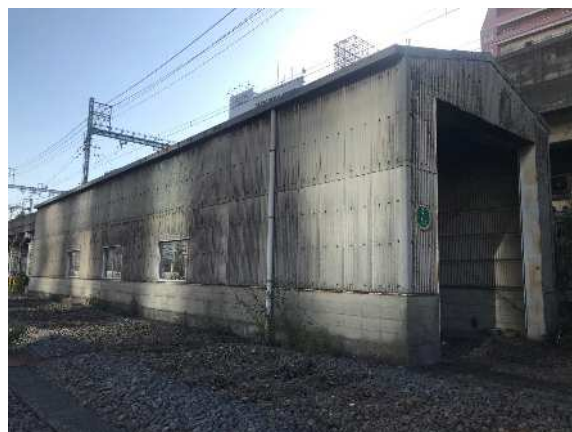
写真-2 旧検修庫の様子

対象地は、安政 6 年には全体が海であったが、明治 9 年には線路および停車場が建設されている。以降は品川駅および線路として利用されており、検修庫・電留線が存在する対象地南部を除き現在まで土地利用に大きな変化はない。昭和 4 年には対象地南部に旧検修庫の建物が確認され、昭和 29 年には旧検修庫の南側に検修庫（写真-2）が新築されている。これらの検修庫は昭和 46 年に取り壊しされており、小規模な検修庫が存在していた。また、平成 29 年に

実施した現地踏査では、検修庫内においてクロム酸鉛を含有する塗料缶が確認された。そのため、土壤汚染の疑いがあるため、土壤調査を実施し、外観、臭気等により土壤に異常がみられる場合には、適切な対応を講じるものとした。

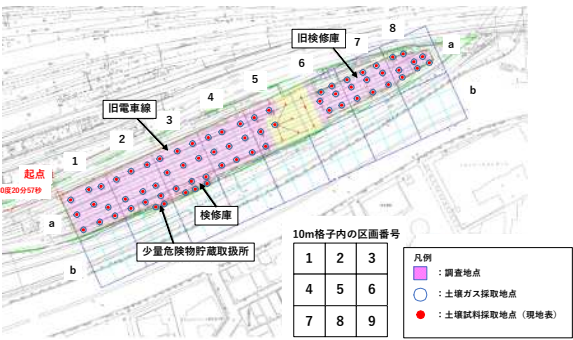
図-1 調査地点

汚染の可能性が極めて高い地点を過去の土地利用の履歴を基に選定し、図-1 に示す箇所にて土壌汚染および土壌ガスの調査を行った。赤丸が土壌試料採取地点、青丸が土壌ガス採取地点を示している。また、調査対象地における地下水状況の調査も実施した。その結果、土壌ガスおよび地下水履歴は確認されなかった。そのため、本稿では土壌汚染の調査結果について報告する。

調査区分は、図-1 で示したように調査対象地（調査範囲）の北端に起点をとり、単位区画（10m×10mメッシュ）を設定した。

土壌調査の結果、第一種特定有害物質および第三種特定有害物質は基準を下回っており、土壌汚染はないと判断された。一方、14 箇所第二種特定有害物質の基準を上回っており、土壌汚染があると判断された。その結果を表-2 に示す。過去の利用履歴から車両塗料や車両整備する際の錆止め等が確認されたこともあり、旧山手電留線付近にて土壌汚染が発生したと考えられる。実際の汚染土壌処理量を表-3 に示す。

本稿では旧山手電留線の土壌汚染調査について記した。調査結果では土壌ガスおよび地下水の利用履歴が確認されなかった。一方で旧山手電留線では汚染土壌が確認された。過去の利用履歴から車両整備する際に使用していた薬品や塗料が今回の土壌汚染に繋がった可能性が高いと考えた。汚染箇所は良質土に置換され、安全が確保された。
