感潮河川直下における沈埋トンネルの変状と対策

東日本旅客鉄道株式会社      正会員    〇染谷   智紘  
正会員      小瀬   喜巳

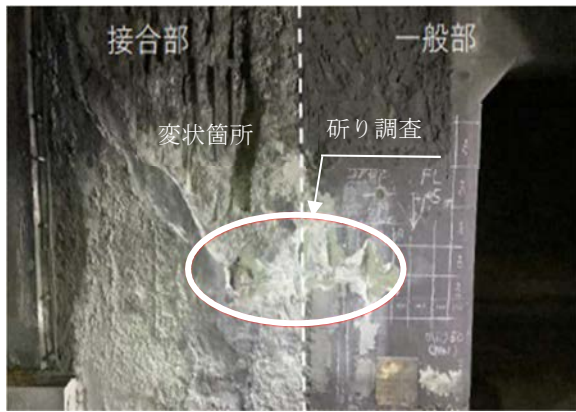
図-4 現場調査結果

変状箇所は感潮河川直下に位置する No.5～6 ケーソン接合部の中壁にあり、2020 年 6 月に浮きの変状が確認され、その後、たたき落しを実施したところ、かぶり深さ 50 mm の位置で、主筋に著しい鉄筋腐食が確認された。その一方で、接合部の側壁や近傍の一般部にお

る中壁や側壁では変状箇所のような浮きは確認されなかった。そして、外観状況について当該の接合部中壁において、主筋のみ目視で確認され、配力筋などは確認されなかったため、一般部と接合部が接合されているかどうかは不明であった（図-4 参照）。

鉄筋間隔については主筋、配力筋とも概ね設計通りに配置され、主筋のかぶり深さは 80～100 mm であった。また、施工基面から高さ 1m の位置で研り調査を行ったところ、かぶり深さが 100 mm の位置で主筋、配力筋等が接合されていることが確認された（図-4 参照）。

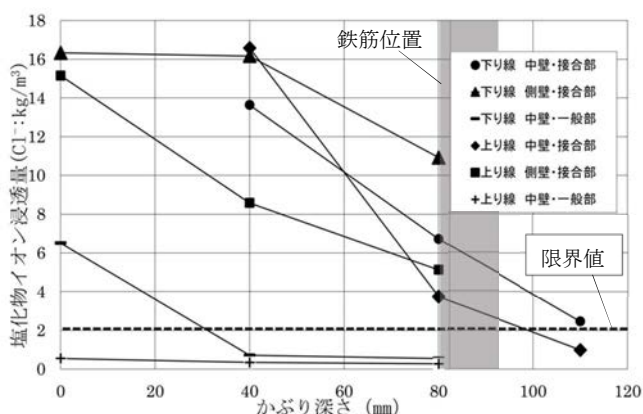
図-5 塩化物イオン浸透深さ

その結果、一般部で深さ 40 mm より深い位置に塩化物イオンはほとんど浸透していない一方で、接合部では鉄筋のある位置（測定深さ 80~100 mm）で概ね  $3 \text{ kg/m}^3$  以上の塩化物イオンが浸透していた。これより当該の接合部にはコンクリート中の塩化物イオン含有量の限界値<sup>2)</sup>以上の塩化物イオンが浸透していることが確認された。

財産図や現場調査結果をふまえ、変状は、当該の接合部において継目やひび割れから塩化物イオン混じりの漏水が躯体内に浸透し、かぶりが不足している箇所では鉄筋の腐食、体積膨張が生じてかぶりコンクリートの浮きが発生したと考えられる。

現場調査の結果より塩化物イオン混じりの漏水と、かぶり不足が主因と考えられ、塩化物イオンの遮断を目的として当該の接合部における止水注入工と断面修復工を対策工として選定した。止水注入工は漏水の再発防止の観点から、水膨潤形の高分子系材料（親水性ポリウレタン系樹脂や反応型アクリル系樹脂）を選定した<sup>2)</sup>。また、断面修復工については塩化物イオンが躯体コンクリート内に浸透し、鉄筋位置で限界値以上の濃度に達しているため、亜硝酸塩を放出して塩化物イオンを吸着する塩分吸着剤を混入したポリマーセメントモルタルあるいは、カルシウムアルミネート化合物により塩化物イオンを固相塩素化（フリーデル氏塩）する塩分固定剤を混入したポリマーセメントモルタルの使用を検討し、工事を計画する。
