## JES 推進工の下床エレメント施工時における軌道変位の原因検討

東日本旅客鉄道(株) 東京工事事務所 正会員 ○荒木 日菜子  
正会員 池本 宏文

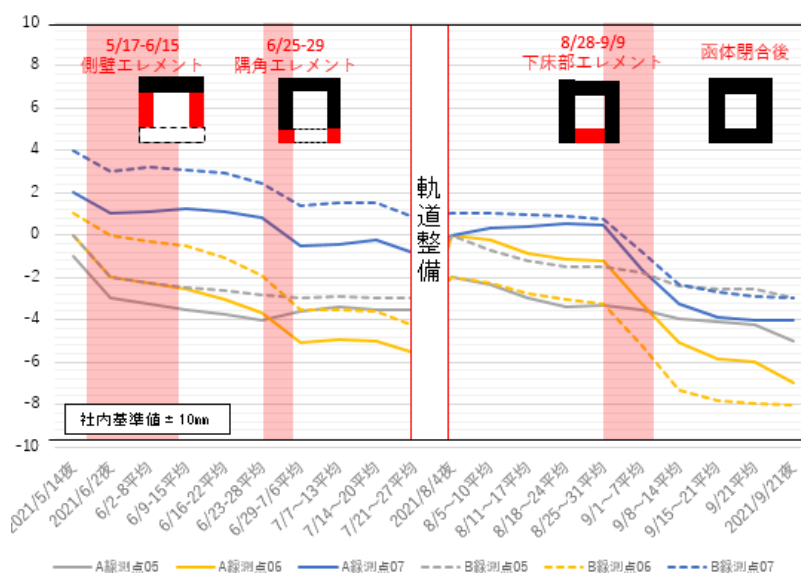
図-3 リンク式計測器による高低変位の計測結果（測点 05～07）

本工事は、図-2 に示す JES 推進工の施工範囲にリンク式計測器を設置し、常時の軌道計測を実施した。図-3 は側壁エレメントの施工開始から函体閉合までの函体直上位置（測点 05～07）における高低変位の計測結果を示したものである。図中には側壁と下床エレメントを施工した期間、および軌道整備を行った時期を併記している。側壁、および隅角エレメントの推進においては、施工期間中に最大で 5mm 程度の高低変位が生じており、側壁エレメント施工後に軌道整備を実施している。その後、下床エレメントの推進を実施したが、施工期間中に最大で 6mm 程度の高低変位が生じた。下床エレメント閉合後は軌道に大きな変位は生じていない。

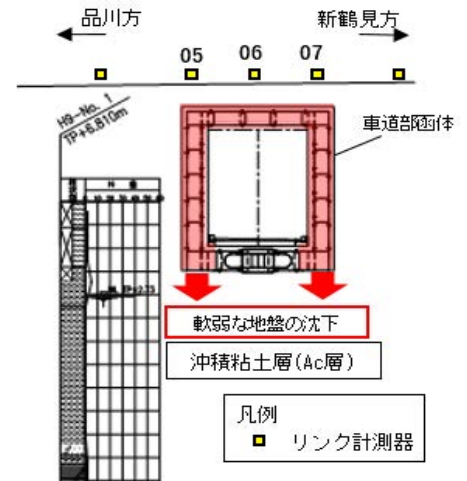
図-4 軌道変位の推定原因のイメージ

当初、下床エレメントの施工は、図-4 に示すような上床版と側壁がある門型形状の内側で防護された状態での掘削となるため、地盤の緩みに伴う軌道への影響は小さいものと想定していたが、本工事では下床エレメント施工時に軌道沈下する結果となった。函体の支持地盤は軟弱な沖積粘土層（Ac 層）が堆積していることから、原因としては、門型形状の躯体下端部に上部から鉛直荷重がかかることによる支持地盤の沈下により軌道変位が生じたものと推定した。

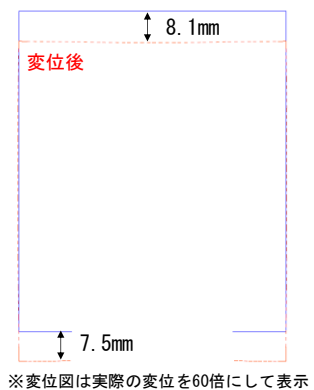
図-6 解析結果

推定原因を検討するため、図-5 に示す門型形状を模擬した梁ばねモデルにより、下床エレメント施工時の沈下量を解析的に求めた。地盤反力は、門型形状の下端部に鉛直地盤ばね、および側壁部にせん断地盤ばねを考慮し、各々の数値は鉄道構造物等設計標準同解説 開削トンネル<sup>1)</sup>に基づき設定した。また、上床エレメント直下の地盤反力は、下床エレメント施工により函体内部の地盤に緩みが生じているとして無視した。また、荷重は軌道荷重、土被り荷重、および自重を考慮した。図-6 は解析結果を示したものであるが、沈下量は最大で 8.1mm 発生する結果となった。計測による高低変位は 10m 弦における計測であるので、解析結果と直接比較はできないが、本解析により変位の程度は再現できており、推定原因での沈下の可能性があったものと考えられる。

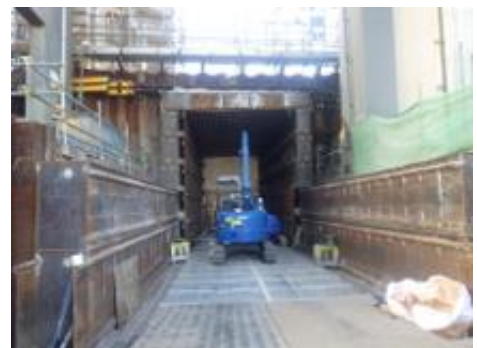
図-7 函体内部掘削後の状況

本稿では、JES 推進工の下床エレメント施工時に発生した軌道の高低変位について原因を推定し、解析的な検討により変位の程度を再現することで、推定原因での沈下の可能性があることを示した。また、本工事では軌道に影響を与えないよう徹底した施工管理を行うことで、鉄道の安全安定輸送を確保し、図-7 に示すように函体施工を完了させることができた。なお、函体の沈下への対策については、事前の計画から 推進時にエレメントを 20mm の上げ越しして施工しており、函体の位置は施工基準値を満たしている。本稿が同種の JES 推進工の参考になれば幸いである。
